De Lekdijk is lekgestoken!

Ernstige problemen bij de Lekdijk in Nieuw Lekkerland

Constructie en grondaanvulling beïnvloeden huizen achter de Lekdijk in Nieuw Lekkerland

14 april 2020

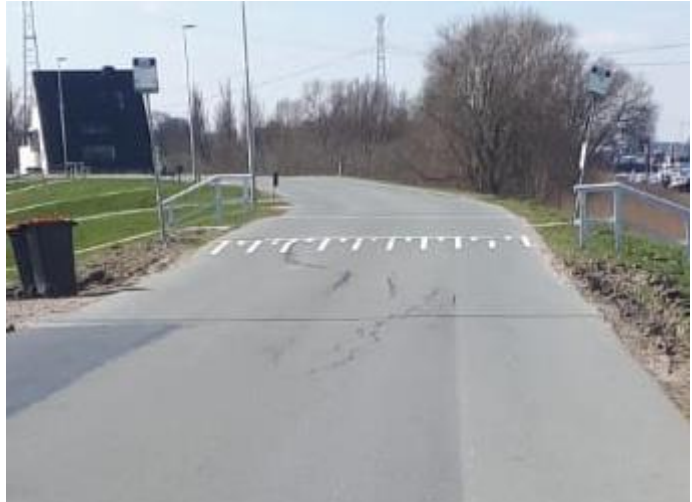
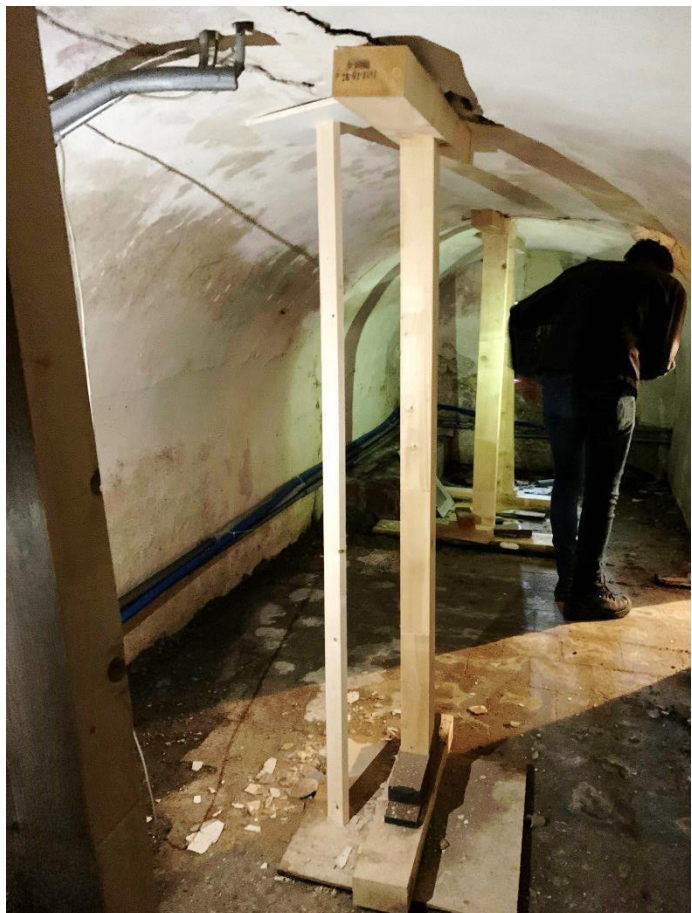
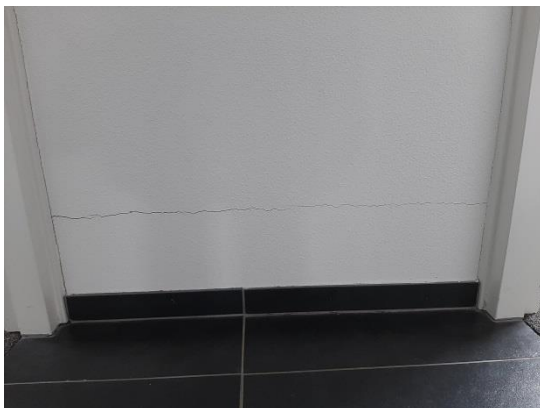
Bij de werkzaamheden is er veel misgegaan, Zo zijn er op meerdere plaatsen grondverschuivingen geweest, zoals tussen Lekdijk 58 – 60, zie de foto's hierboven en hiernaast.

Grond is gaan schuiven en grond is verzakt, hierdoor hebben vele huizen scheuren opgelopen (zie foto van Lekdijk 327 linksonder) en zijn kelders aan het instorten en moeten deze gestut worden (Lekdijk 52, zie de foto rechtsonder). Hier komt ook funderingszand de kelder binnen gestroomd door het hogere grondwater, wat ontstaan is door de lekkage langs de boorpaalwanden en misschien ook de barettenwanden.

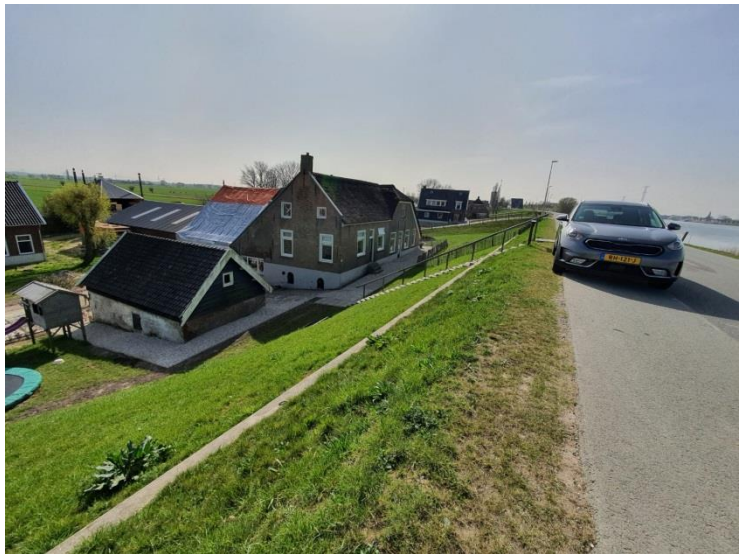
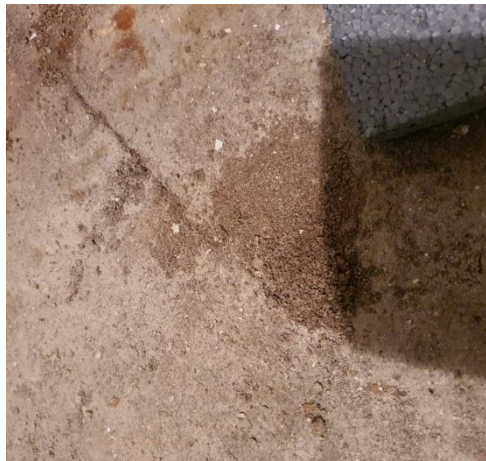
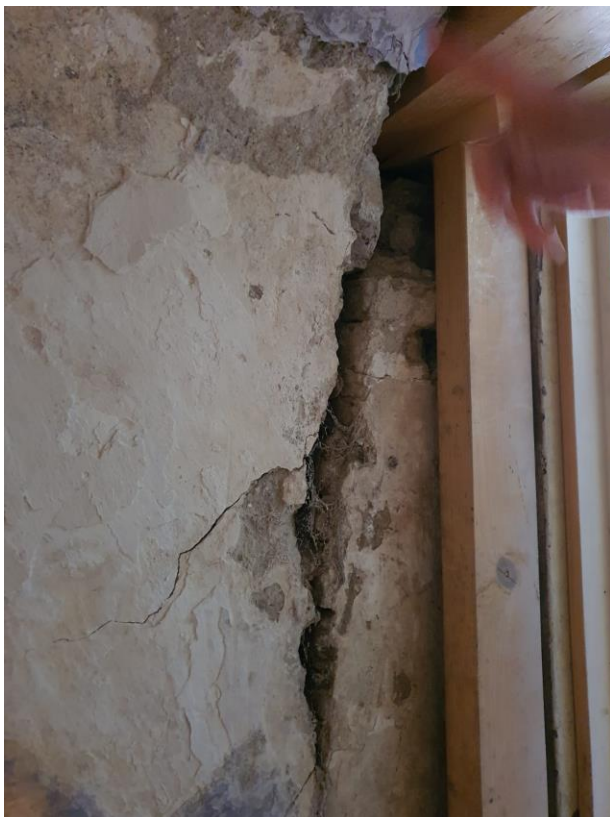
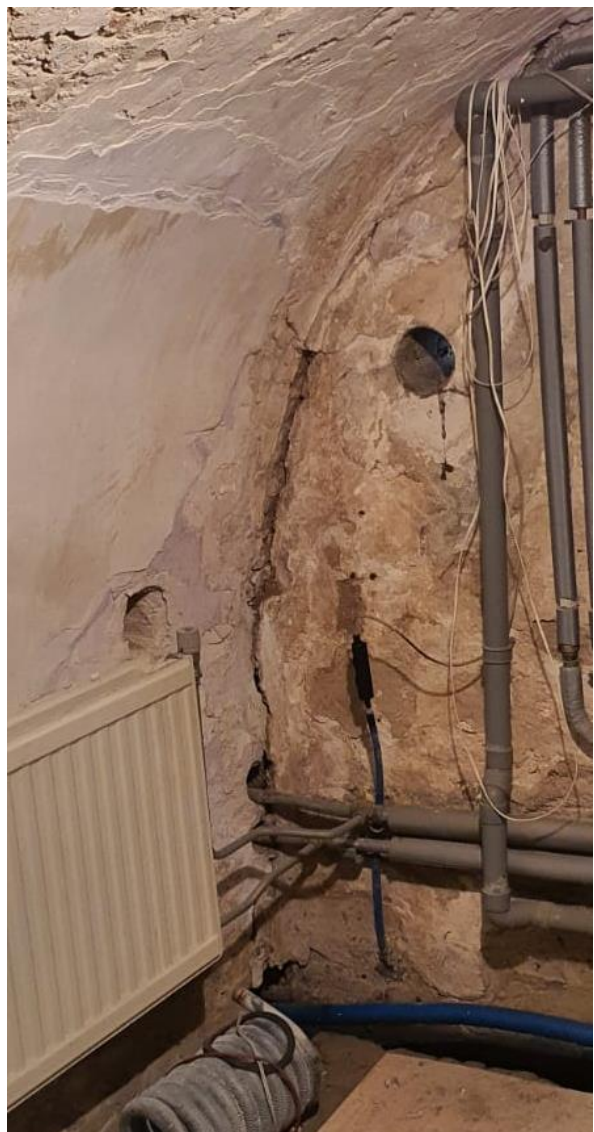
Het huis op de foto van de vorige pagina en ook hiernaast, ziet er nu van buiten op het eerste gezicht normaal uit, maar heeft toch zeer grote schade. Scheuren zitten overal, vooral in de kelder en vooral op de rand van twee muren (zie beide foto's onderaan). Het funderingszand wordt door de scheuren in de keldervloer, de kelder in geperst (zie hieronder).

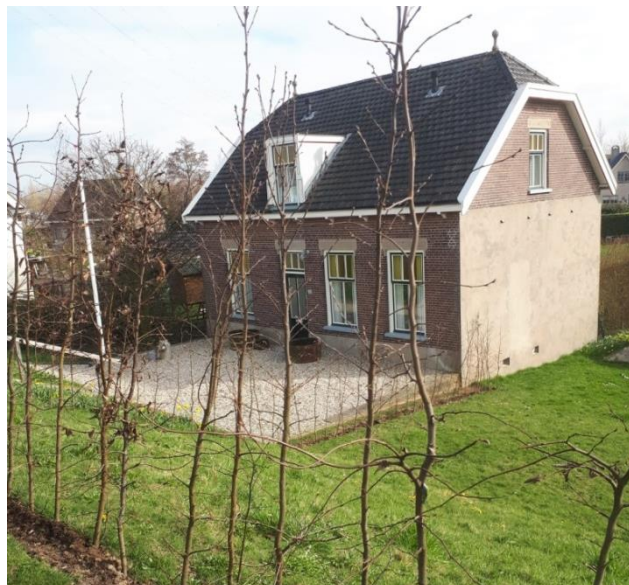
Lekdijk 329 (zie hiernaast en daaronder) is een huis uit 1923 met een kelder/onderhuis. In 2010 is een woonkeuken aangebouwd met souterrain. Het huis is op staal gebouwd en de aanbouw op stalen buispalen. Zolang er niets met de dijk gebeurt, gaat dat prima, maar door de werkzaamheden die op 16 juni 2016 zijn begonnen is dat ineens anders. Er zijn veel scheuren ontstaan door de bouw van de boorpalenwand met balk en met ankers richting de Lek. Tijdens die werkzaamheden gutste het water door het onderhuis.

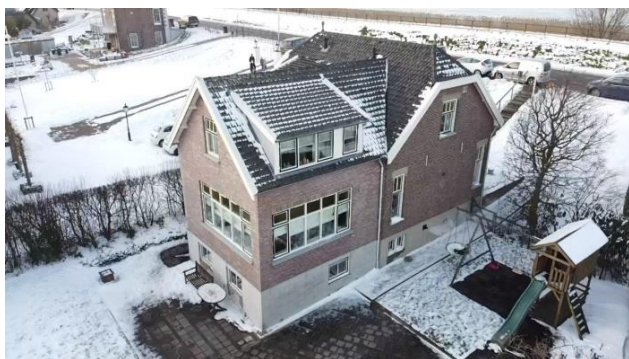
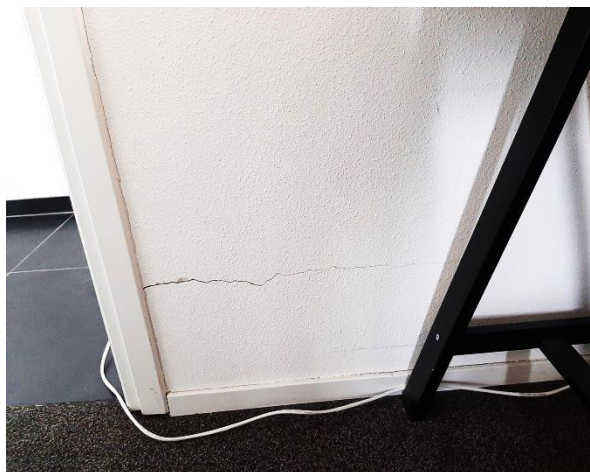
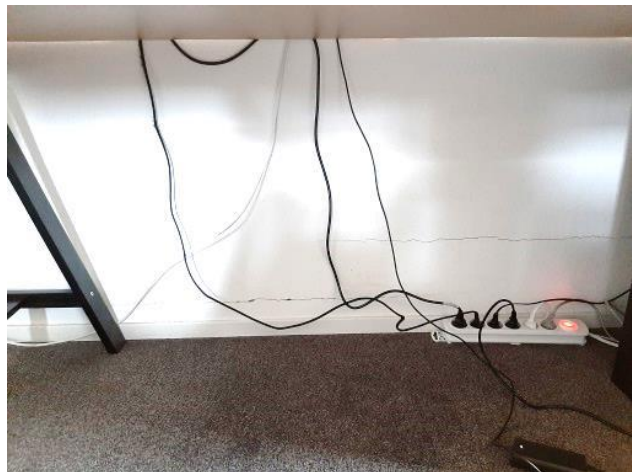
Lekdijk 327a is in 2007 gebouwd op 16 stalen buispalen. Bij deze woning vinden zowel sterke zettingen als ook grote verheffingen plaats. Dit huis zit vol met scheuren, vooral horizontale scheuren (zie de foto's onderaan). Die scheuren zijn vooral dikker aan dijkzijde, omdat aan die kant de zettingen ook groter zijn, zoals ook de satellietmetingen laten zien (zie punt E). Dit betekent dat de satellietmetingen overeenkomen met de waarnemingen van de bewoners en de startdatum van de werkzaamheden.

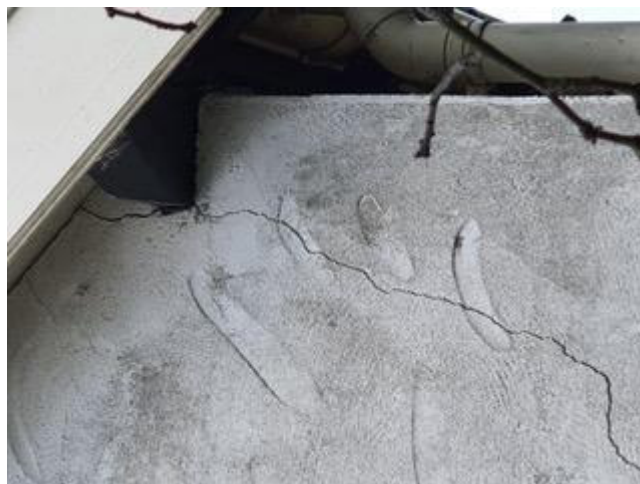
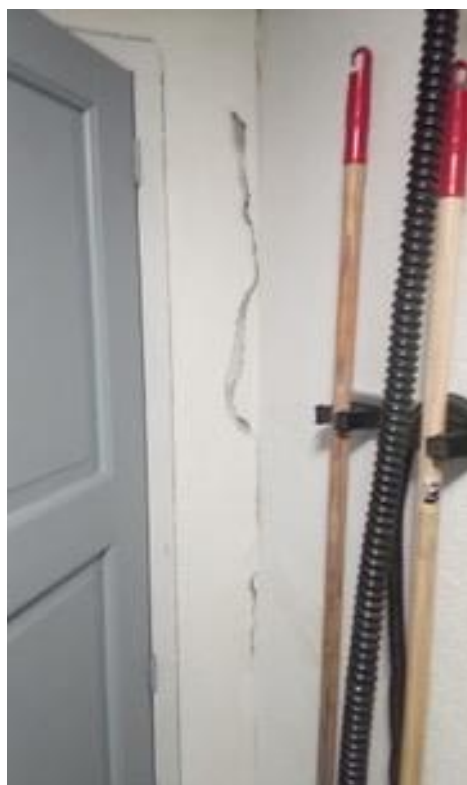
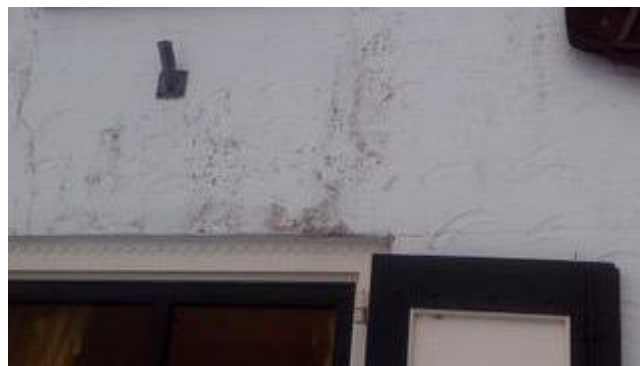
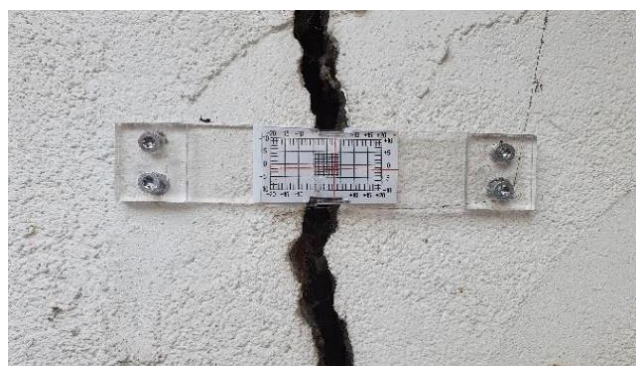
Woning 385 zit vol met scheuren, zie de foto's hiernaast en hieronder. Scheurwijdtemeters van Van Dijke B.V. tonen aan dat ook nu nog de scheuren steeds grote worden (laatste meting 8 Jan. 2021).

Woning 385 heeft volgens een onderzoek van B&L grondmanagement (zie memo van 27 Jan. 2019) last van meerdere schimmelsoorten en een probleem hierbij is dat de drainage die vanwege de grote kwel door het Waterschap Rivierenland om het huis is aangelegd, verkeerd is aangelegd; de drainage bij de noordgevel is het laagste punt en had het hoogste punt moeten zijn.

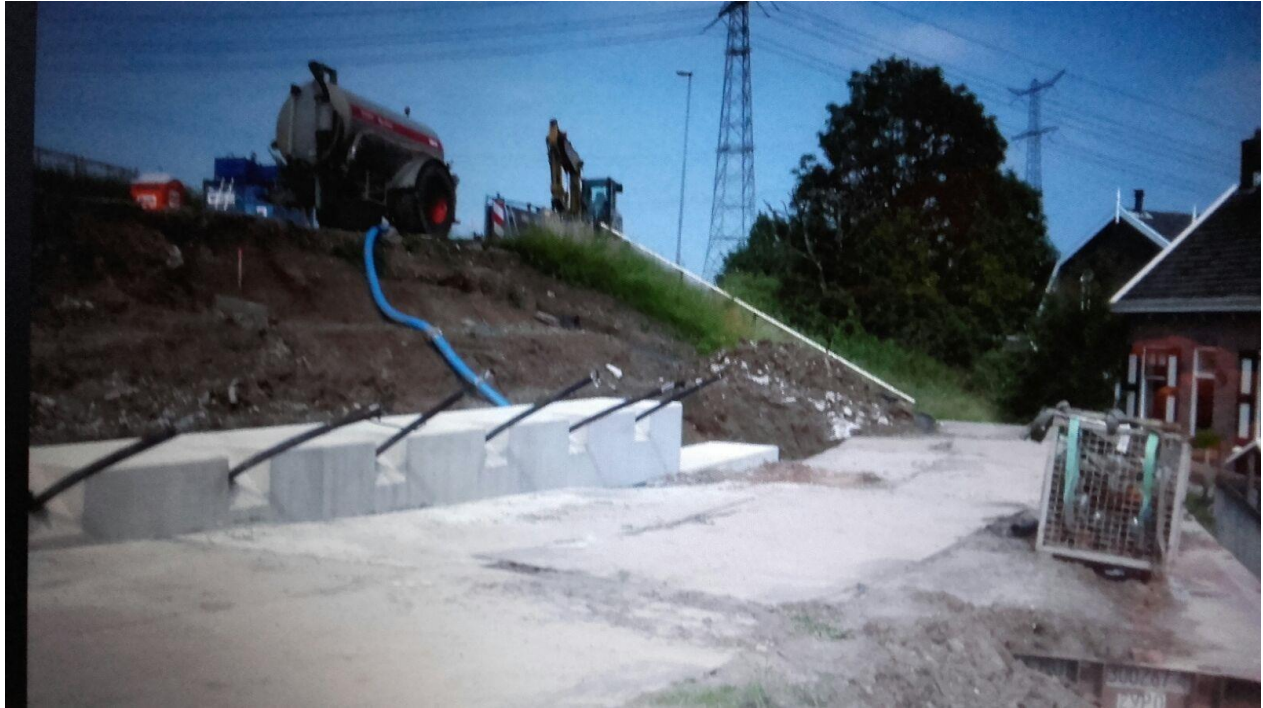
De boorpalen zijn aan de bovenkant verbonden met een horizontale betonnen balk, die verankerd wordt met ankerstangen (zie bovenstaande foto). Deze balk en de bovenkant steken grofweg een meter boven het maaiveld uit, zie het lagere huis rechtsachter. De boorpalen hebben de teen van de dijk en ook het hele klei/veenpakket doorboord. Dit alles ligt wel hoger dan het maaiveld van de omgeving achter de dijk, maar ook lager dan de diepe grondwaterstand en daarom komt het diepe grondwater vanuit de diepe zandlaag langs de boorpalen omhoog gesijpeld. Tijdens de werkzaamheden stond er de hele tijd een trekker met giertank om dit grondwater af te pompen, maar nu zijn die weg en is er nog veel last van het kwelwater.

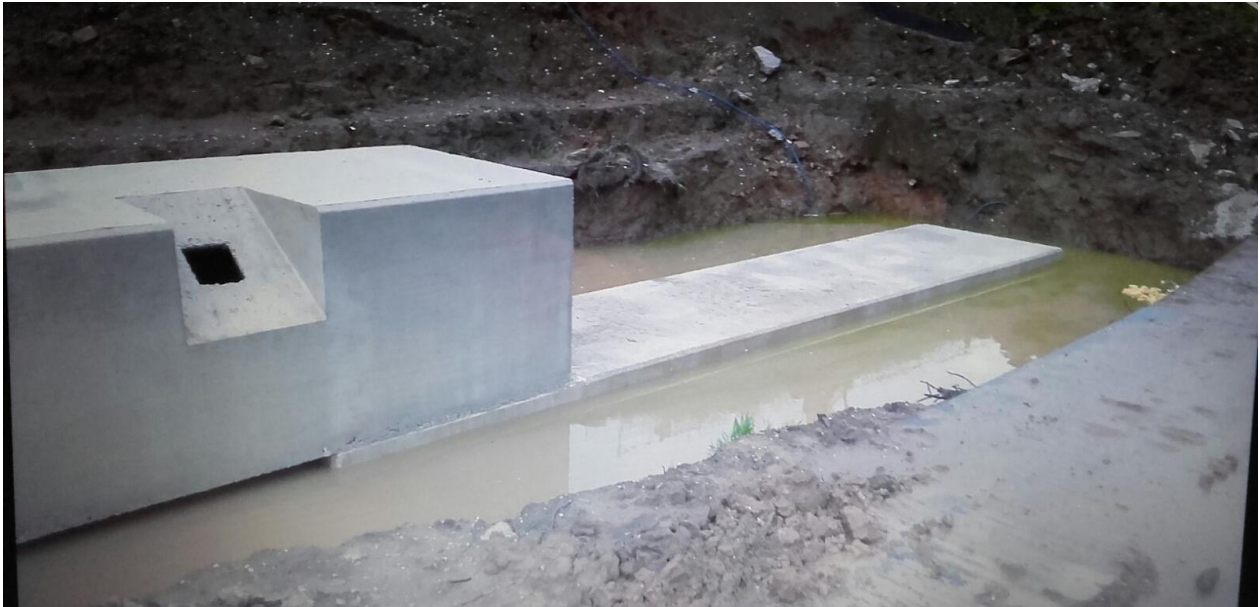
Bovenstaande foto toont dat er voortdurend grondwater naar boven kwam. Het gemiddelde peil van de Lek is hoger dan de waterstand op de foto; ongeveer anderhalve meter hoger dan de polder. Het grondwater stroomde daardoor vanaf hier de polder in. En dat gebeurt dus nog steeds.

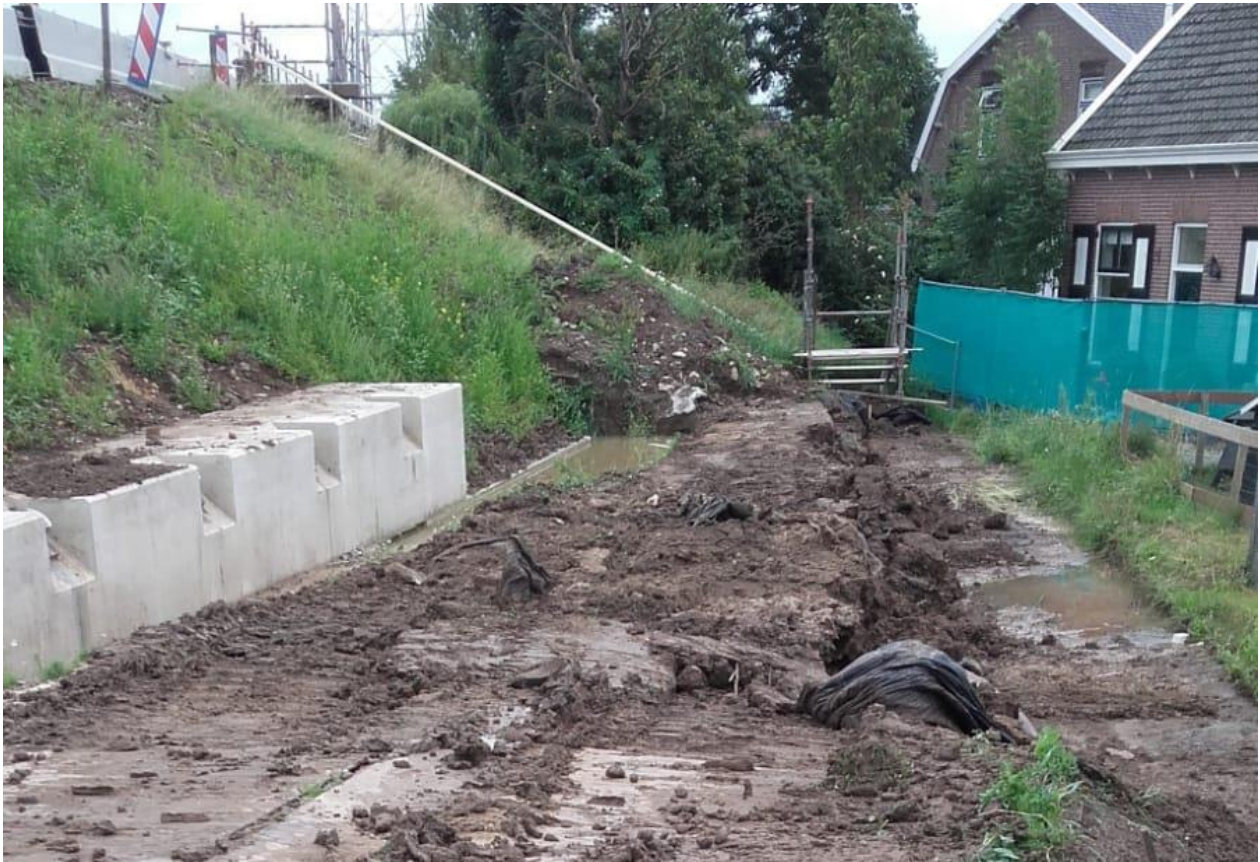
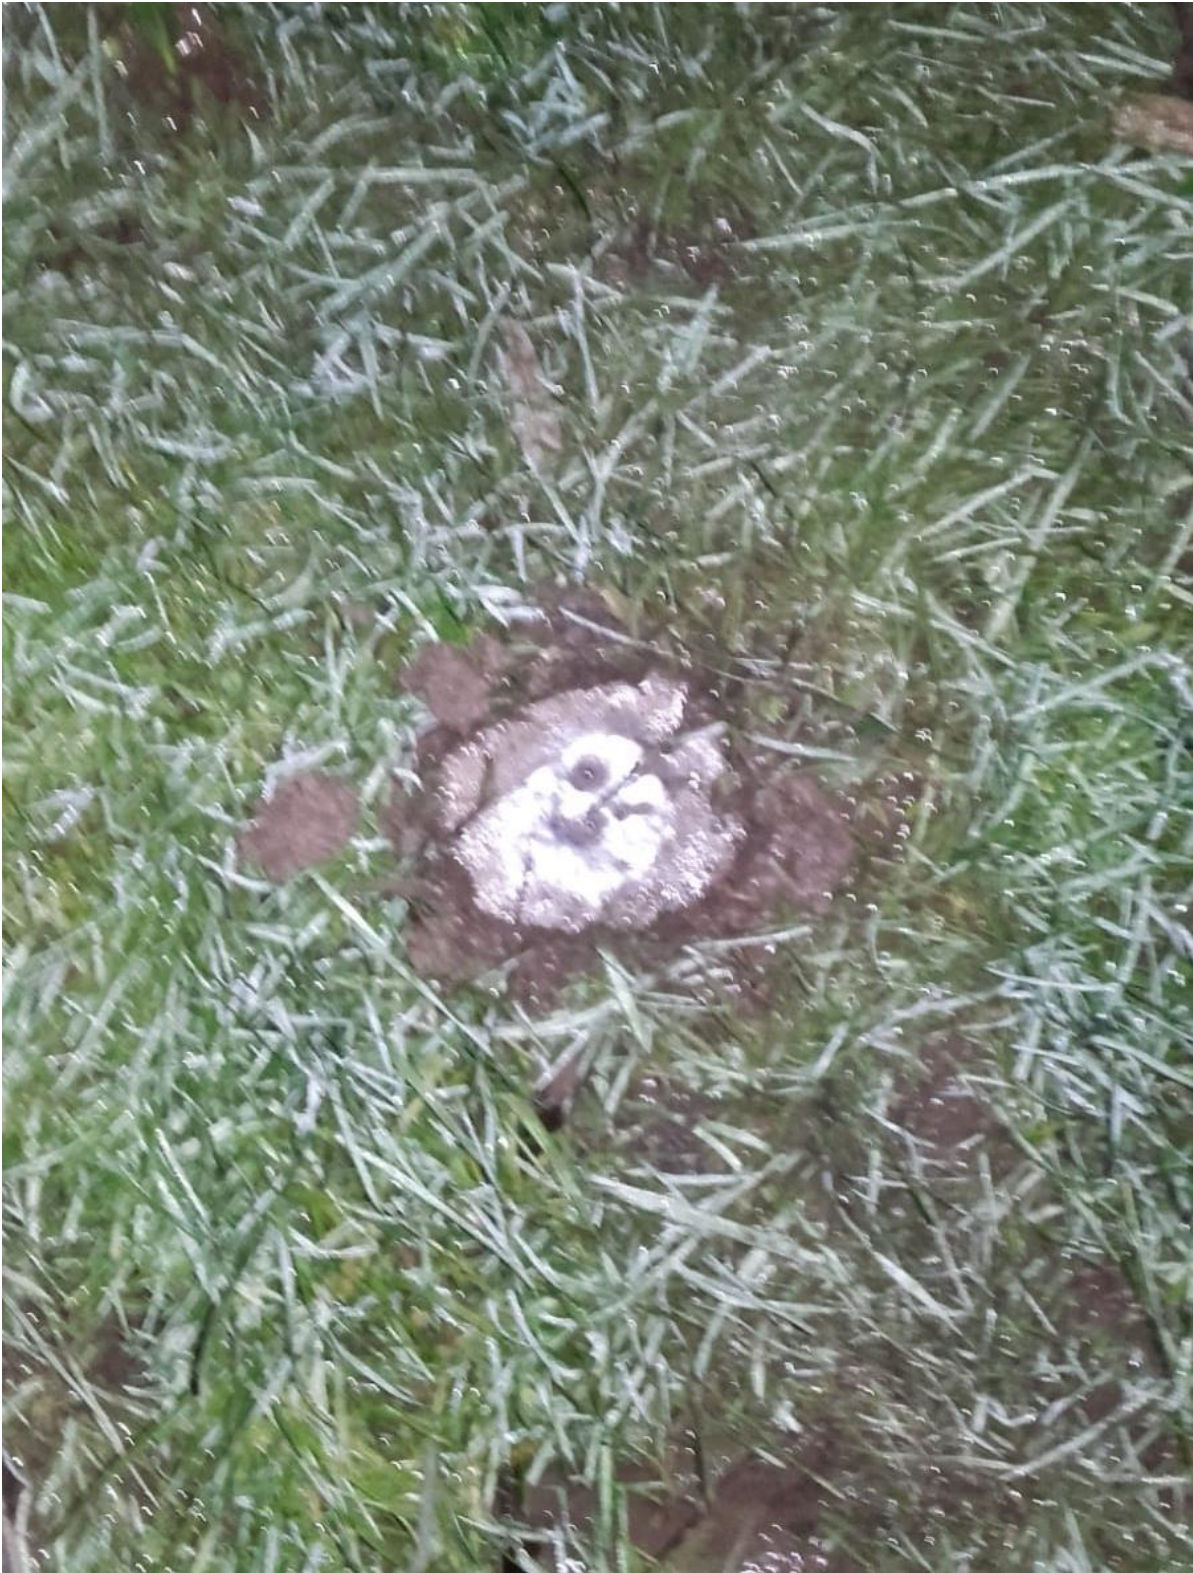
Het gras is overal nat. In de boorgaten die zijn gemaakt, blijft het water staan tot aan het maaiveld, of het water loopt over de rand van het boorgat heen. Het ziet er naar uit dat de vernatting blijvend is.

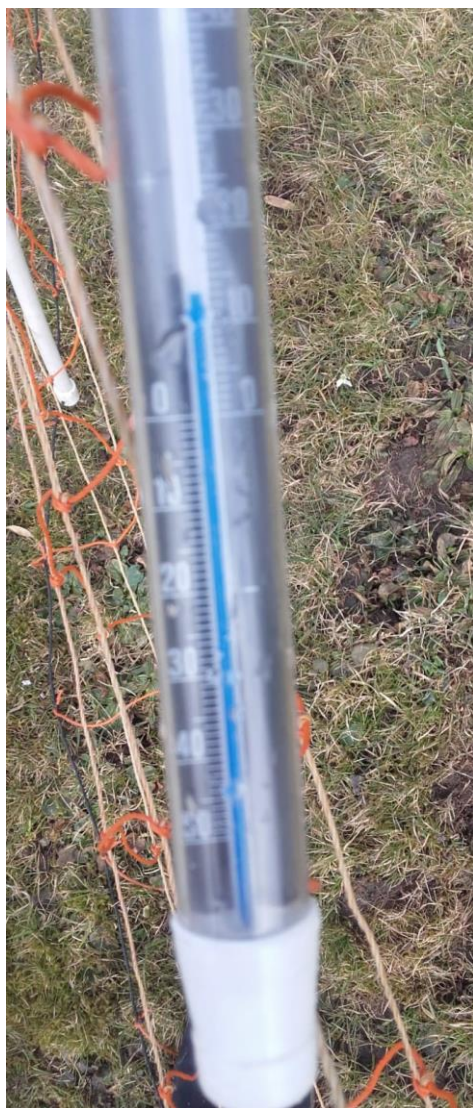
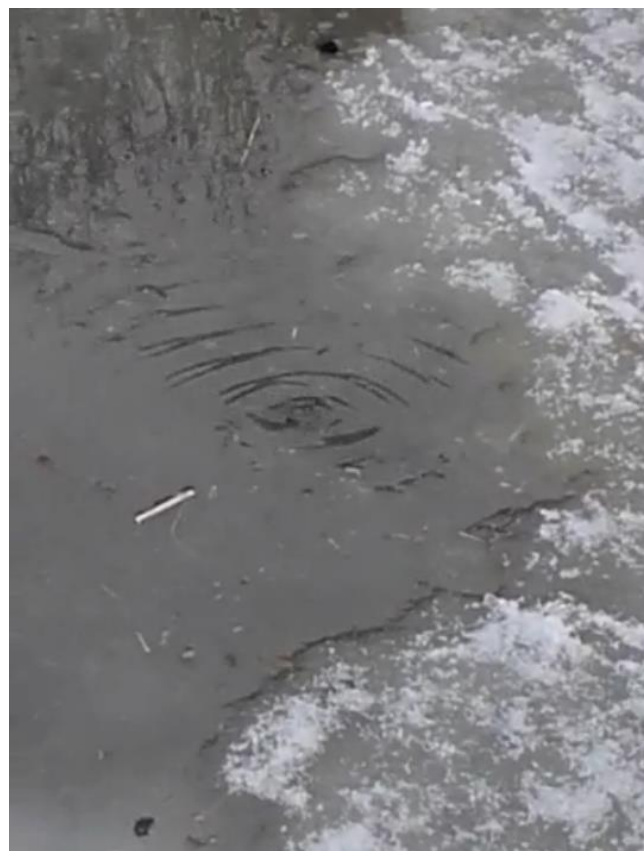
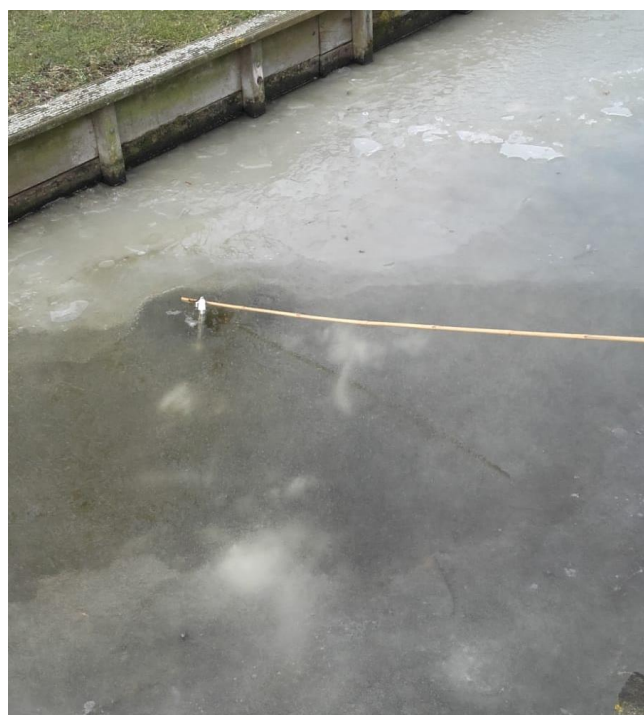
In de kwelsloot achter het huis no. 388 borrelt sinds de werkzaamheden, zelfs bij een gemiddeld waterpeil in de Lek, warm grondwater naar boven. Vooral afgelopen februari, toen er ijs op de sloot lag, smolt het ijs snel weg op deze plaatsen. Een thermometer gaf aan dat de temperatuur van het water 13 graden was; de temperatuur van de diepe ondergrond. Dit geeft aan dat het hier om een ernstige vorm van kwel gaat, die van grote diepte komt.

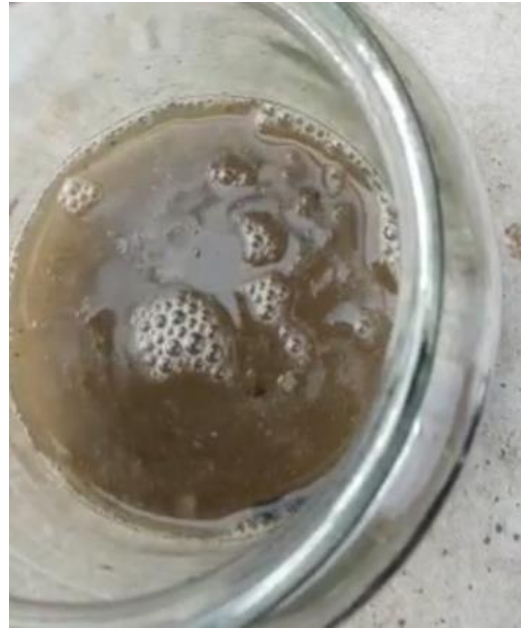
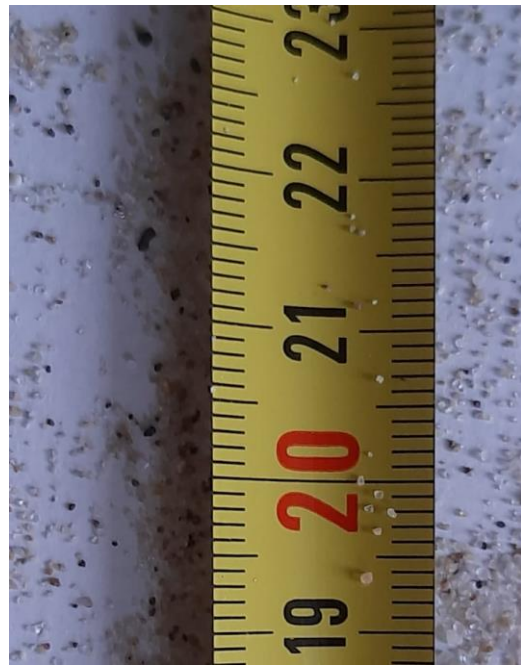
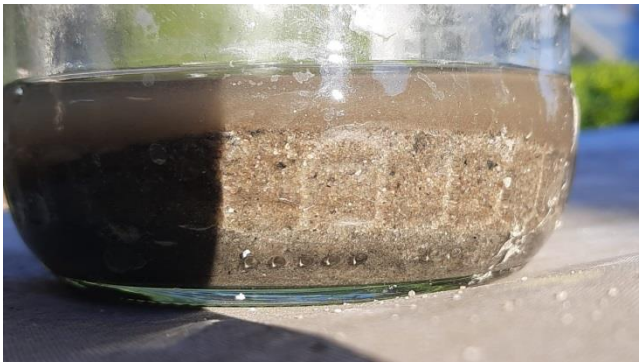
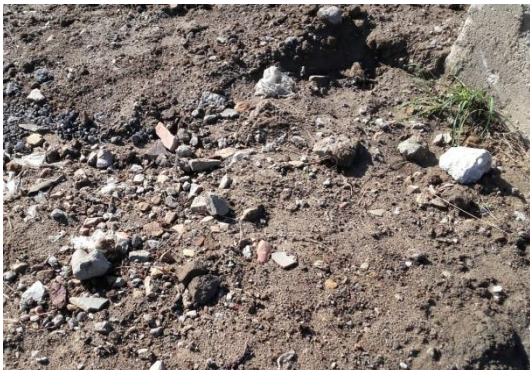
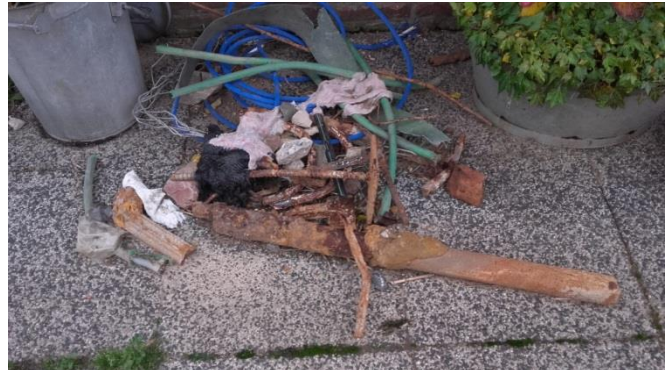
- I. Op de plaats waar sinds twee jaar de drainage van het kwelwater van de boorpalenwand uitmondt in de bakwetering (dwarskwelsloot), wordt een grijze poeder op de bodem gevonden. Het vermoeden bestond dat het hier om cement handelt, zodat de bewoners met zoutzuur hebben gecontroleerd of het inderdaad cement was. De gasbelletjes bewezen dat het hier handelt om een poeder op kalkbasis, dus zeer waarschijnlijk cement, zie de foto rechtsboven.
- II. Op dezelfde plaats als waar het warme water naar boven borrelt vanuit de diepe ondergrond wordt ook zand in het ijs gevonden en ook op de bodem van de kwelsloot. Foto's van dit zand staan hieronder weergegeven.
- III. De bewoners hebben zeer veel puin in het ophoogmateriaal gevonden en hebben hierover bij de aannemer geklaagd, en zelf het ergste puin verwijderd, zie de foto's geheel onderaan.

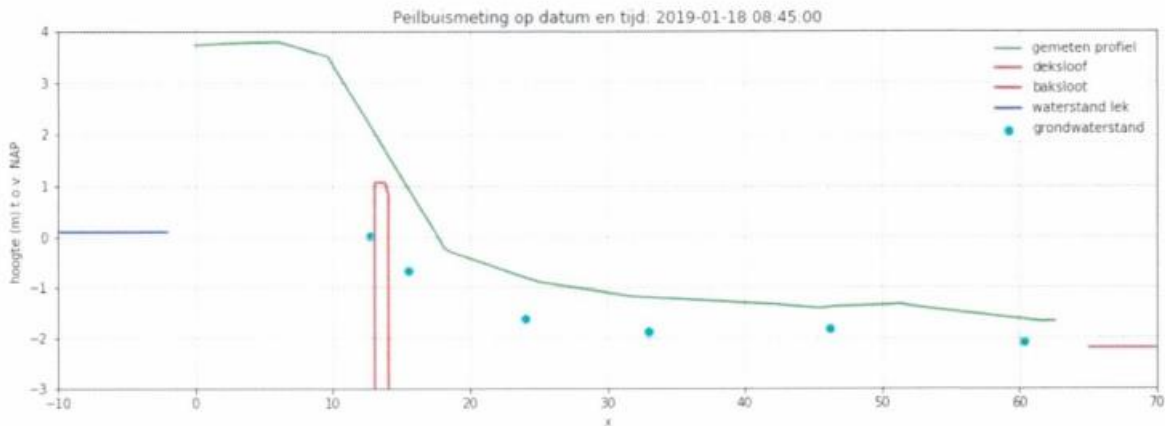
Hieruit kan worden geconcludeerd dat bij de boorpalenwand aan de binnenzijde van de dijk, de waterstand niet afgenomen is door de breedte van de dijk, maar dat bij deze boorpalenwand de grondwaterstand gelijk is aan het waterpeil in de Lek. Water stroomt dus via de diepe zandlagen onder de dijk door en langs de boorpalen omhoog de polder in: de Lekdijk is dus lek.

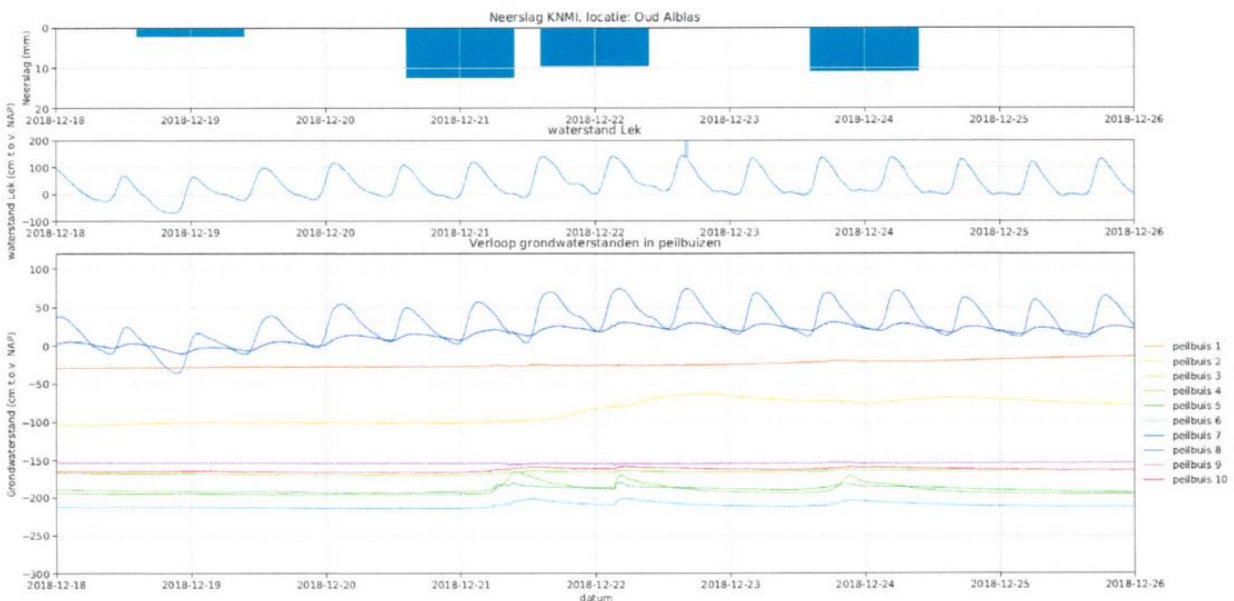
Op dezelfde pagina staat bovenstaand figuur, met bovenaan de regen die gevallen is, en in het midden de waterstand in de Lek. Deze waterstand golft op en neer vanwege het getij. In het onderste deel staan de waterpeilen van 10 peilbuizen. Ook hier zien we, bij de twee peilbuizen die het dichtst bij de boorpaalwand staan, dat de peilen ook op en neer gaan met de waterstand in de Lek. Er is dus een grote lekkage langs de boorpalen. Dit is uiterst verontrustend!!!

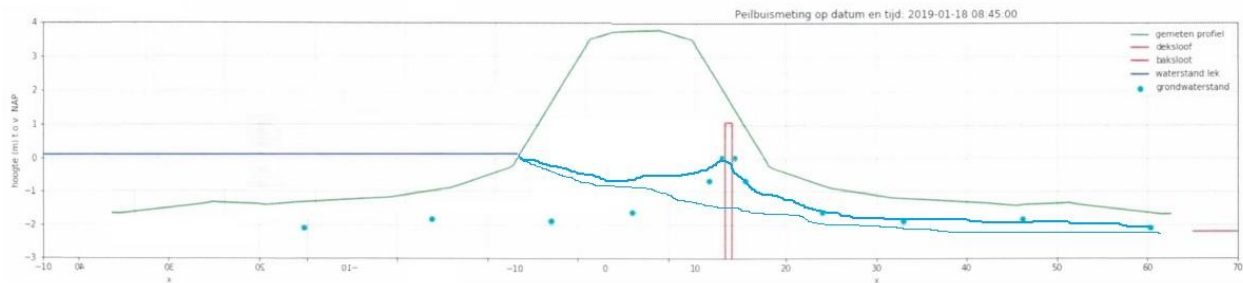
Bovenstaand figuur laat de dijk zien, met rechts het achterland en links de Lek. De linkerzijde van de dijk is voor de eenvoud gemaakt door de rechterzijde simpelweg te spiegelen. Ook de peilbuizen rechts van de boorpaalwand, zijn naar de linkerzijde gespiegeld, om de waterstanden te symboliseren als er alleen de boorpaalwand was en geen invloed van de Lek aan de linkerzijde. De invloed van de open boorpalenwand staan dus nu ook naar links gespiegeld, omdat dit effect in beide richting gelijk is, indien de grond aan beide zijde ongeveer een gelijke doorlatendheid heeft. Dus links van de wand zou de grondwaterstand ook omhoog zijn gegaan.

De dunne blauwe lijn toont de grondwaterstand die er zou zijn geweest zonder de boorpalenwand. De dikke blauwe lijn die erboven ligt, toont de geschatte grondwaterstand met de invloed van de Lek en de open boorpalenwand samen opgeteld: omdat de waterstand van de Lek ook in de dijk indringt, is de waterstand in de dijk zelf, een optelsom van de infiltratie van de Lek en van de infiltratie door de open boorpaalwand.

Dit betekent dat de grondwaterstand in de dijk door het bouwproject omhoog is gegaan, de totale grondspanning is ongeveer gelijk gebleven (het gewicht van de dijk is niet veranderd), waardoor de effectieve korrelspanning (totaal spanning min de grondwaterdruk) is afgenomen en dus ook de sterkte van de grond in de zone van het afschuifvlak is afgenomen. In andere woorden: er is een continue verweking van de dijk ten gevolgen van de lekkage vanuit de diepe zandlaag langs de boorpalen omhoog.
