WILGENPLEIN ALBLASSERDAM

PLANSTUDIE

2766 07.06.2012
WILGENPLEIN ALBLASSERDAM
ARCHITEKTENBURO ROOS EN ROS BNI BNA

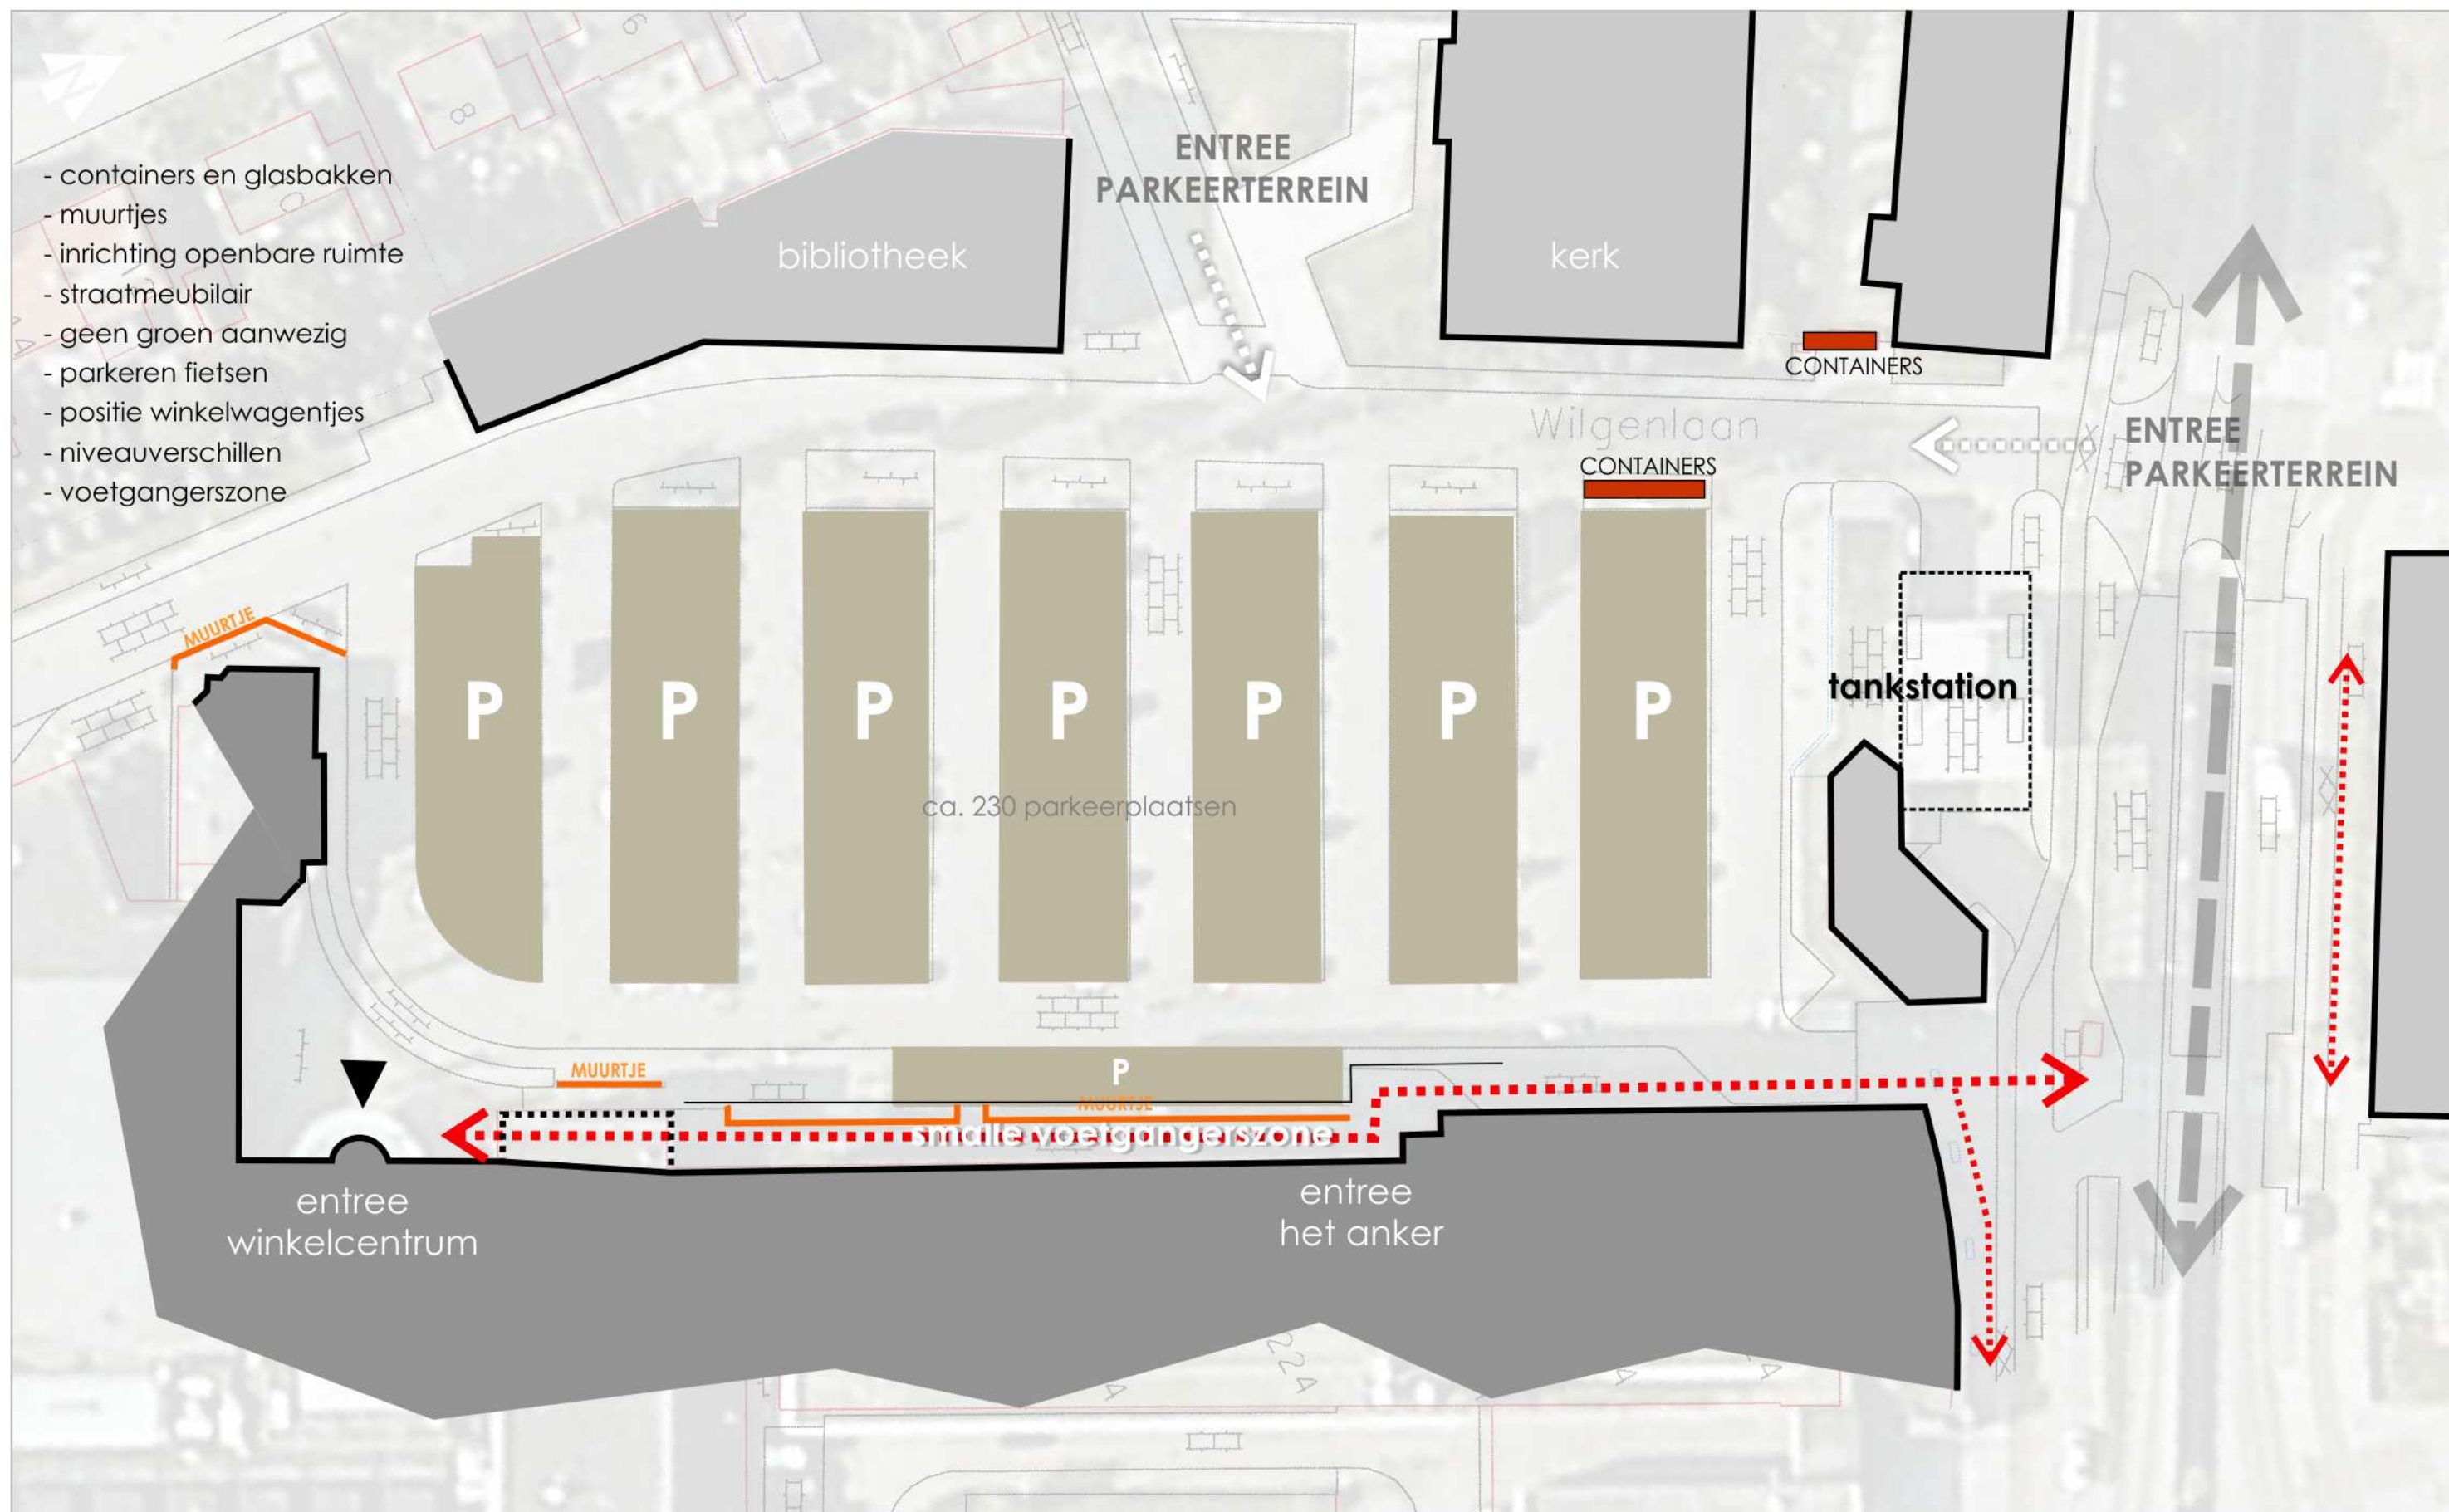
BESTAANDE SITUATIE WILGENPLEIN

SCHAAL 1:500

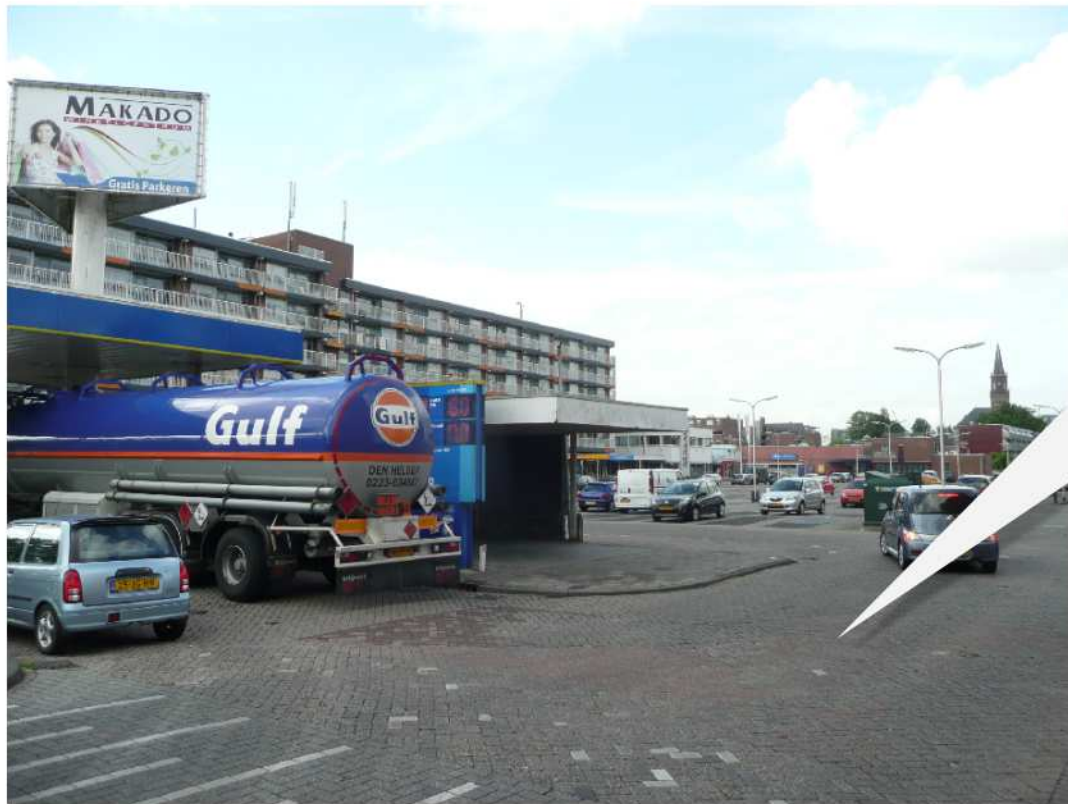
entree Wilgenplein
weinig uitstraling

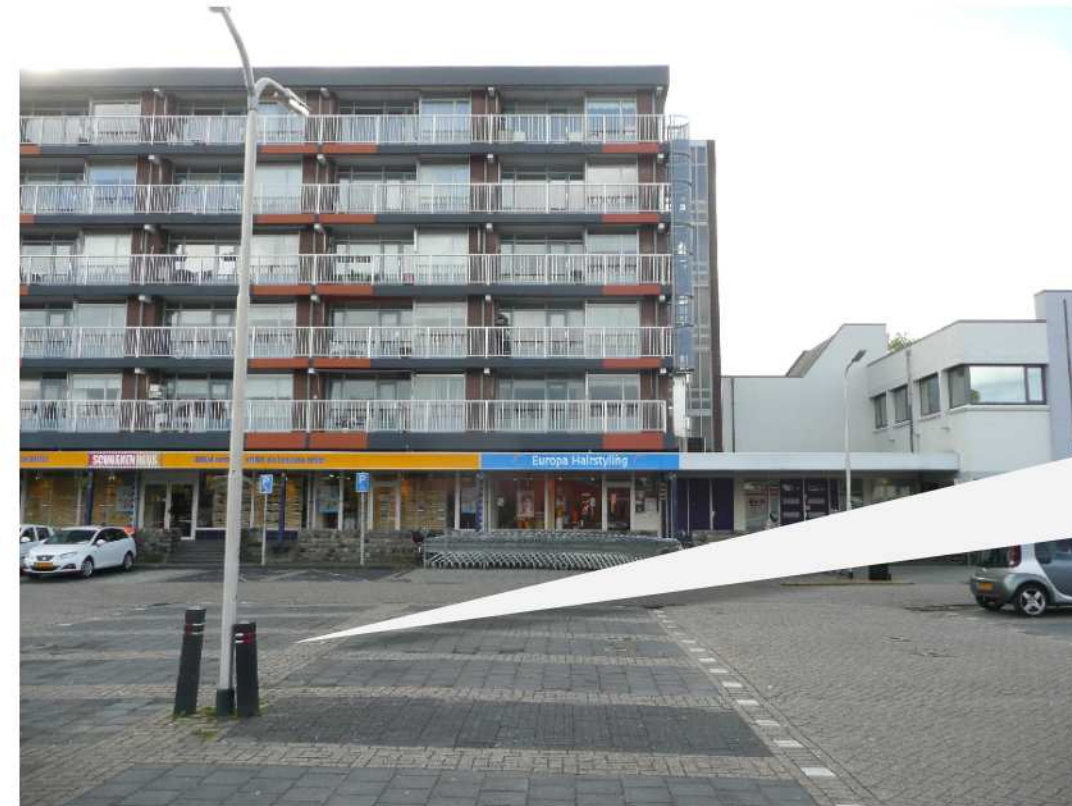
rommelige uitstraling
door verlichting, bebording,
winkelwagentjes

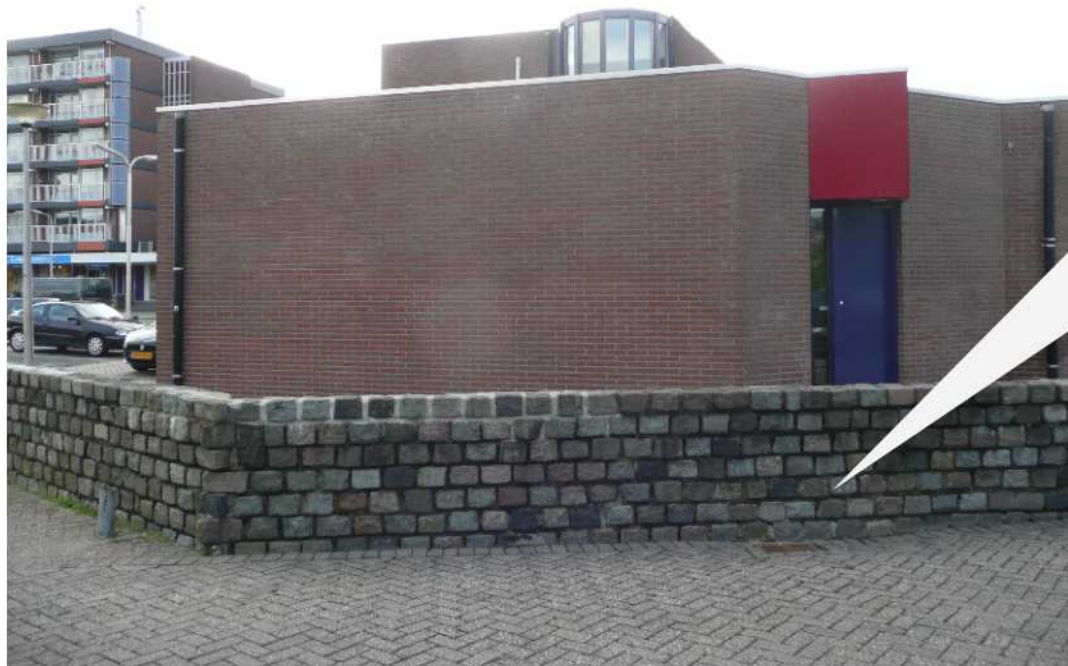
muurtjes hebben een
rommelige uitstraling

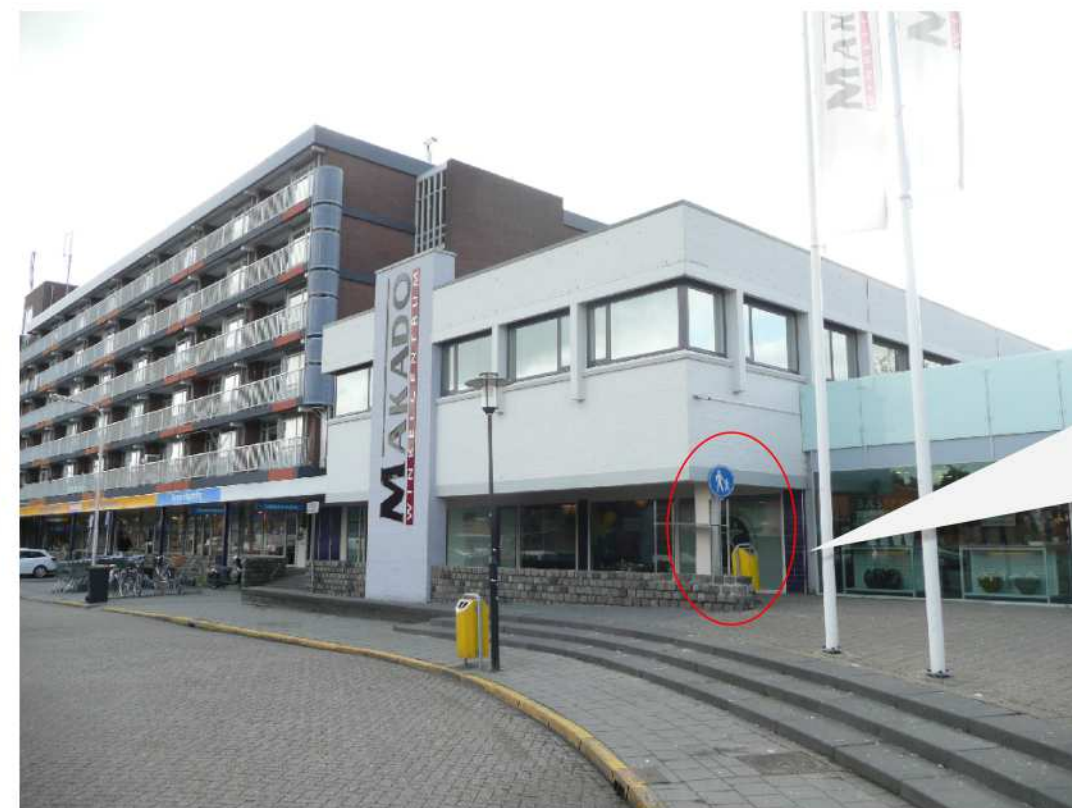
,rommelige' uitstraling
door bebording en
onsamenhangende
terreinrichtingselementen

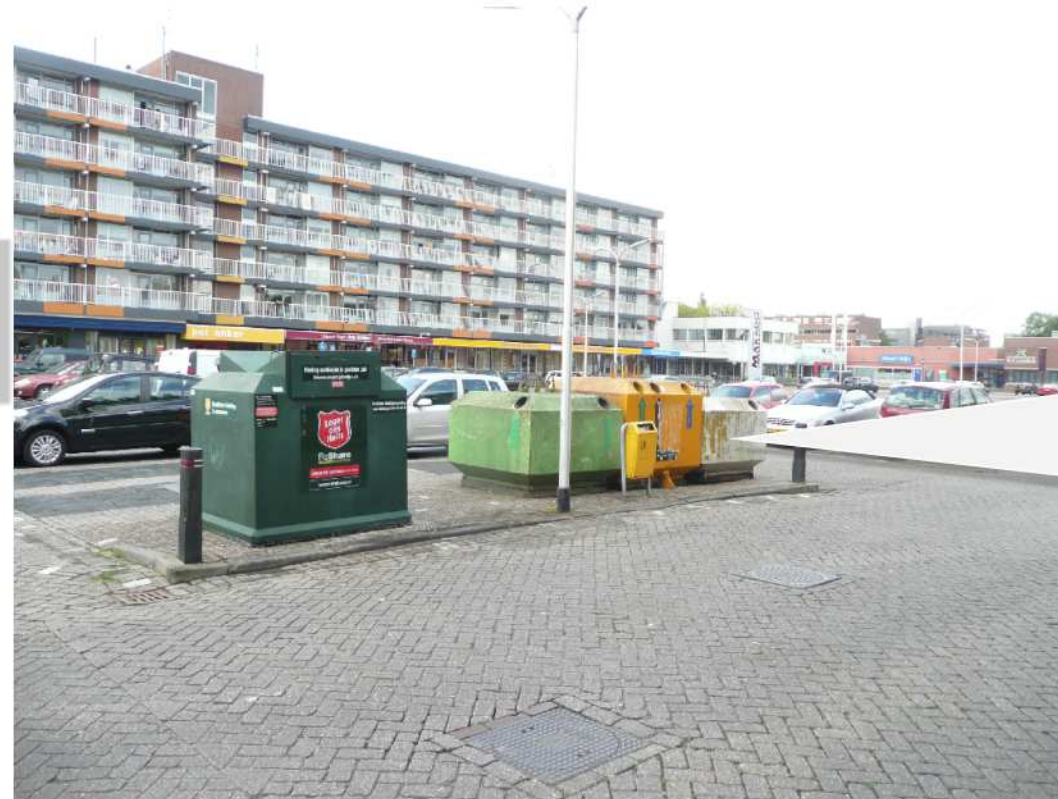
glasbakken en
kledingcontainer bij
entree parkeerterrein

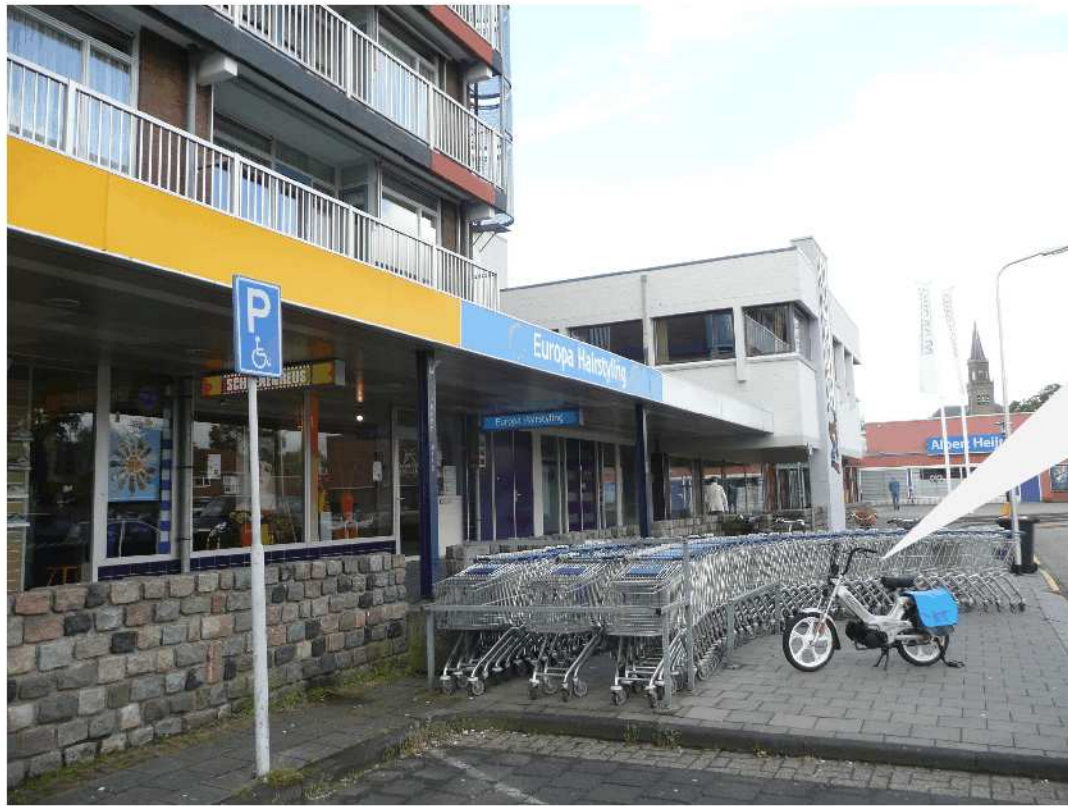
felle en harde kleuren luifel
parkeren (snor)fietsen
winkelwagentjes

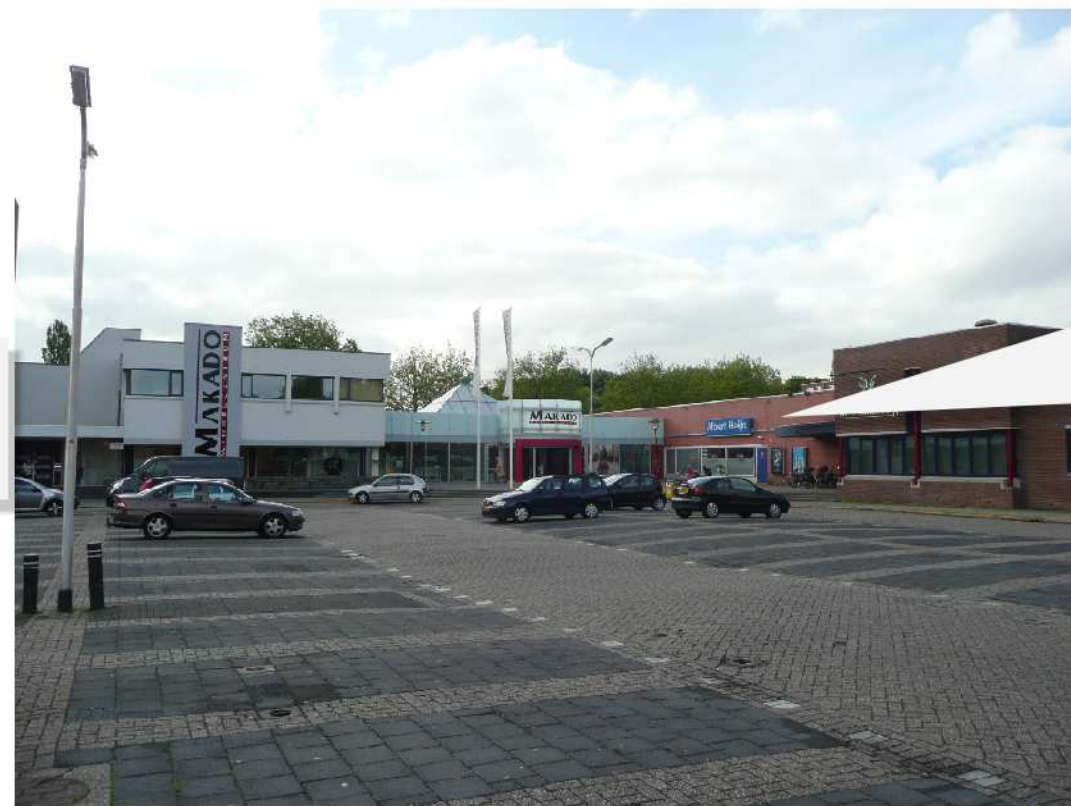
entree opgeknapt
meer groen en uitstraling
voor het entree gebied

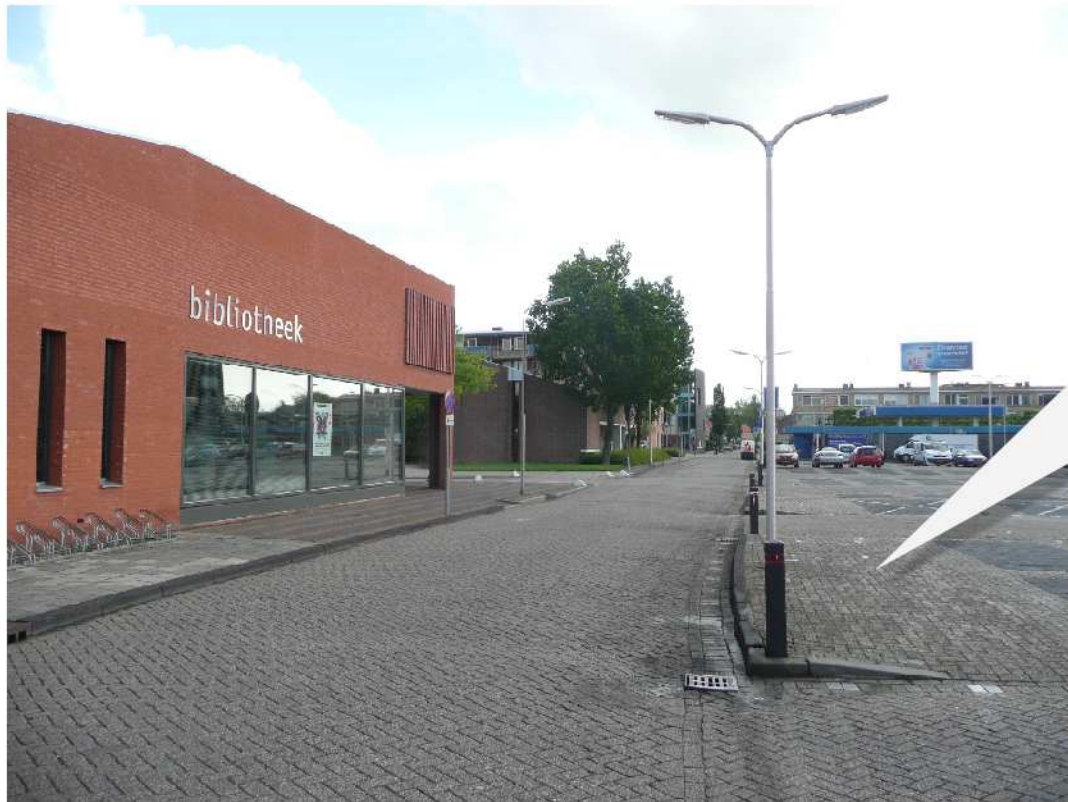
alleen maar bestrating
weinig tot geen groen
aanwezig

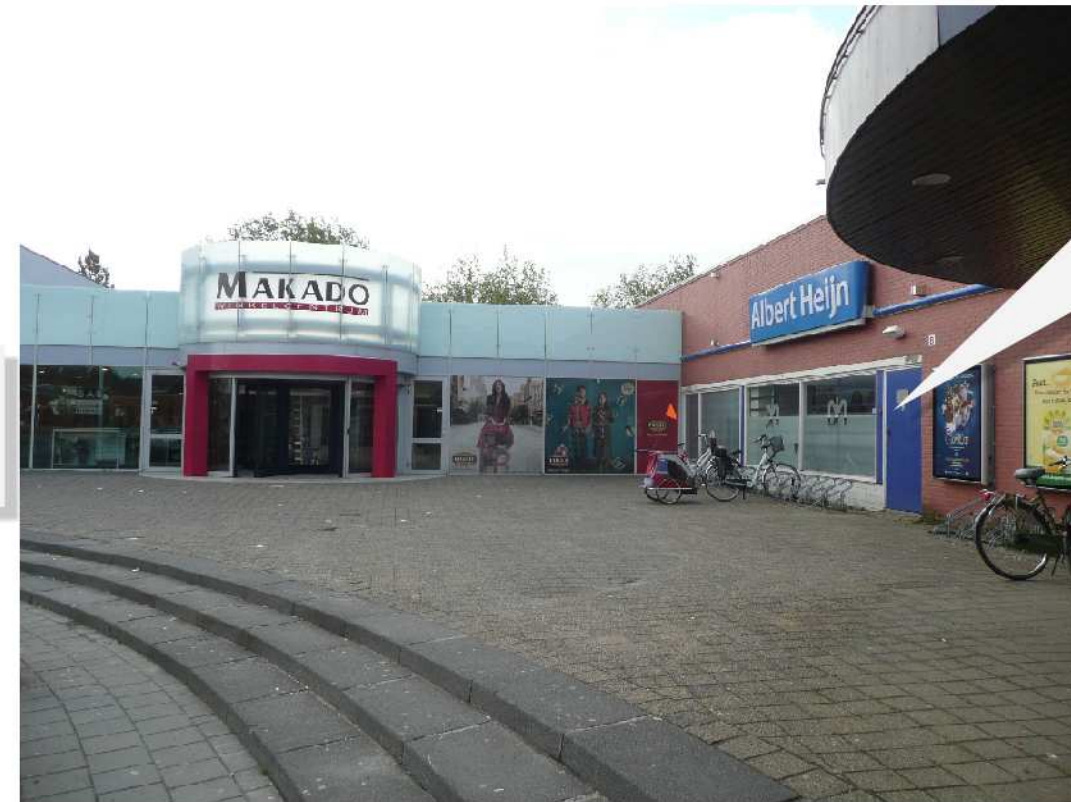
parkeren fietsen clusteren
en entree zone
grotendeels vrijhouden

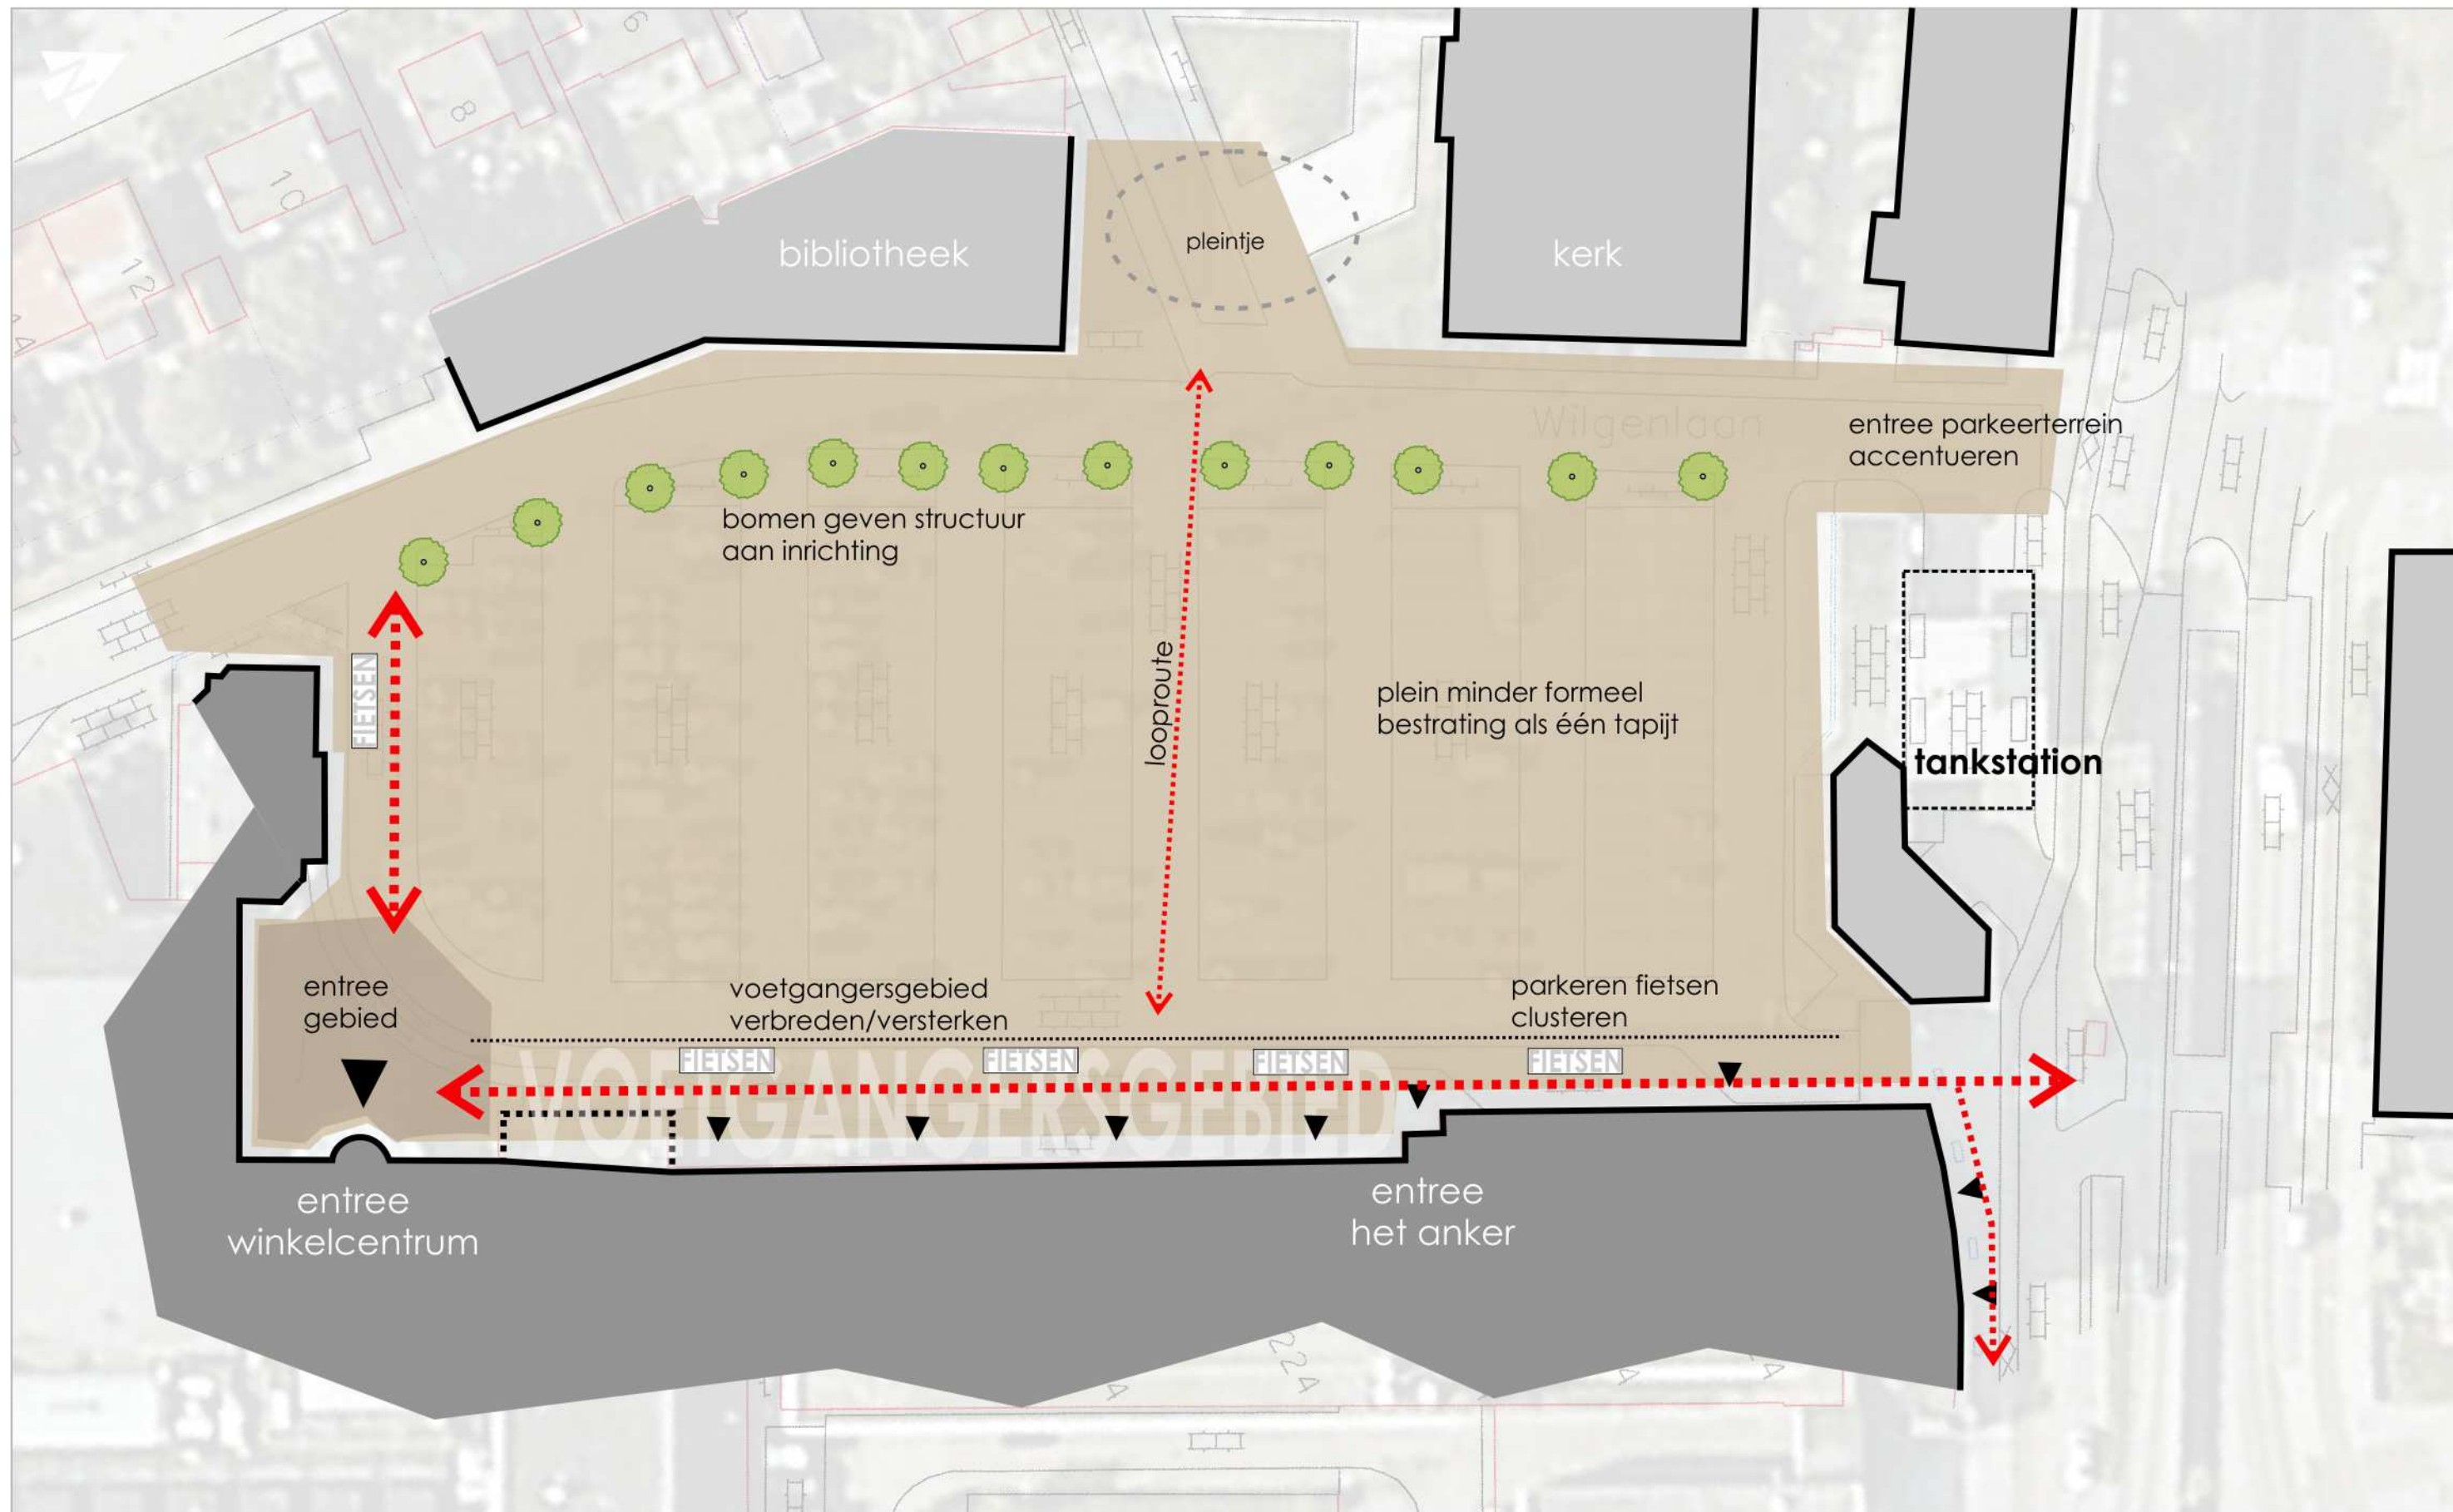
SITUATIE WILGENPLEIN - VOORSTEL INRICHTING

SCHAAL 1:500

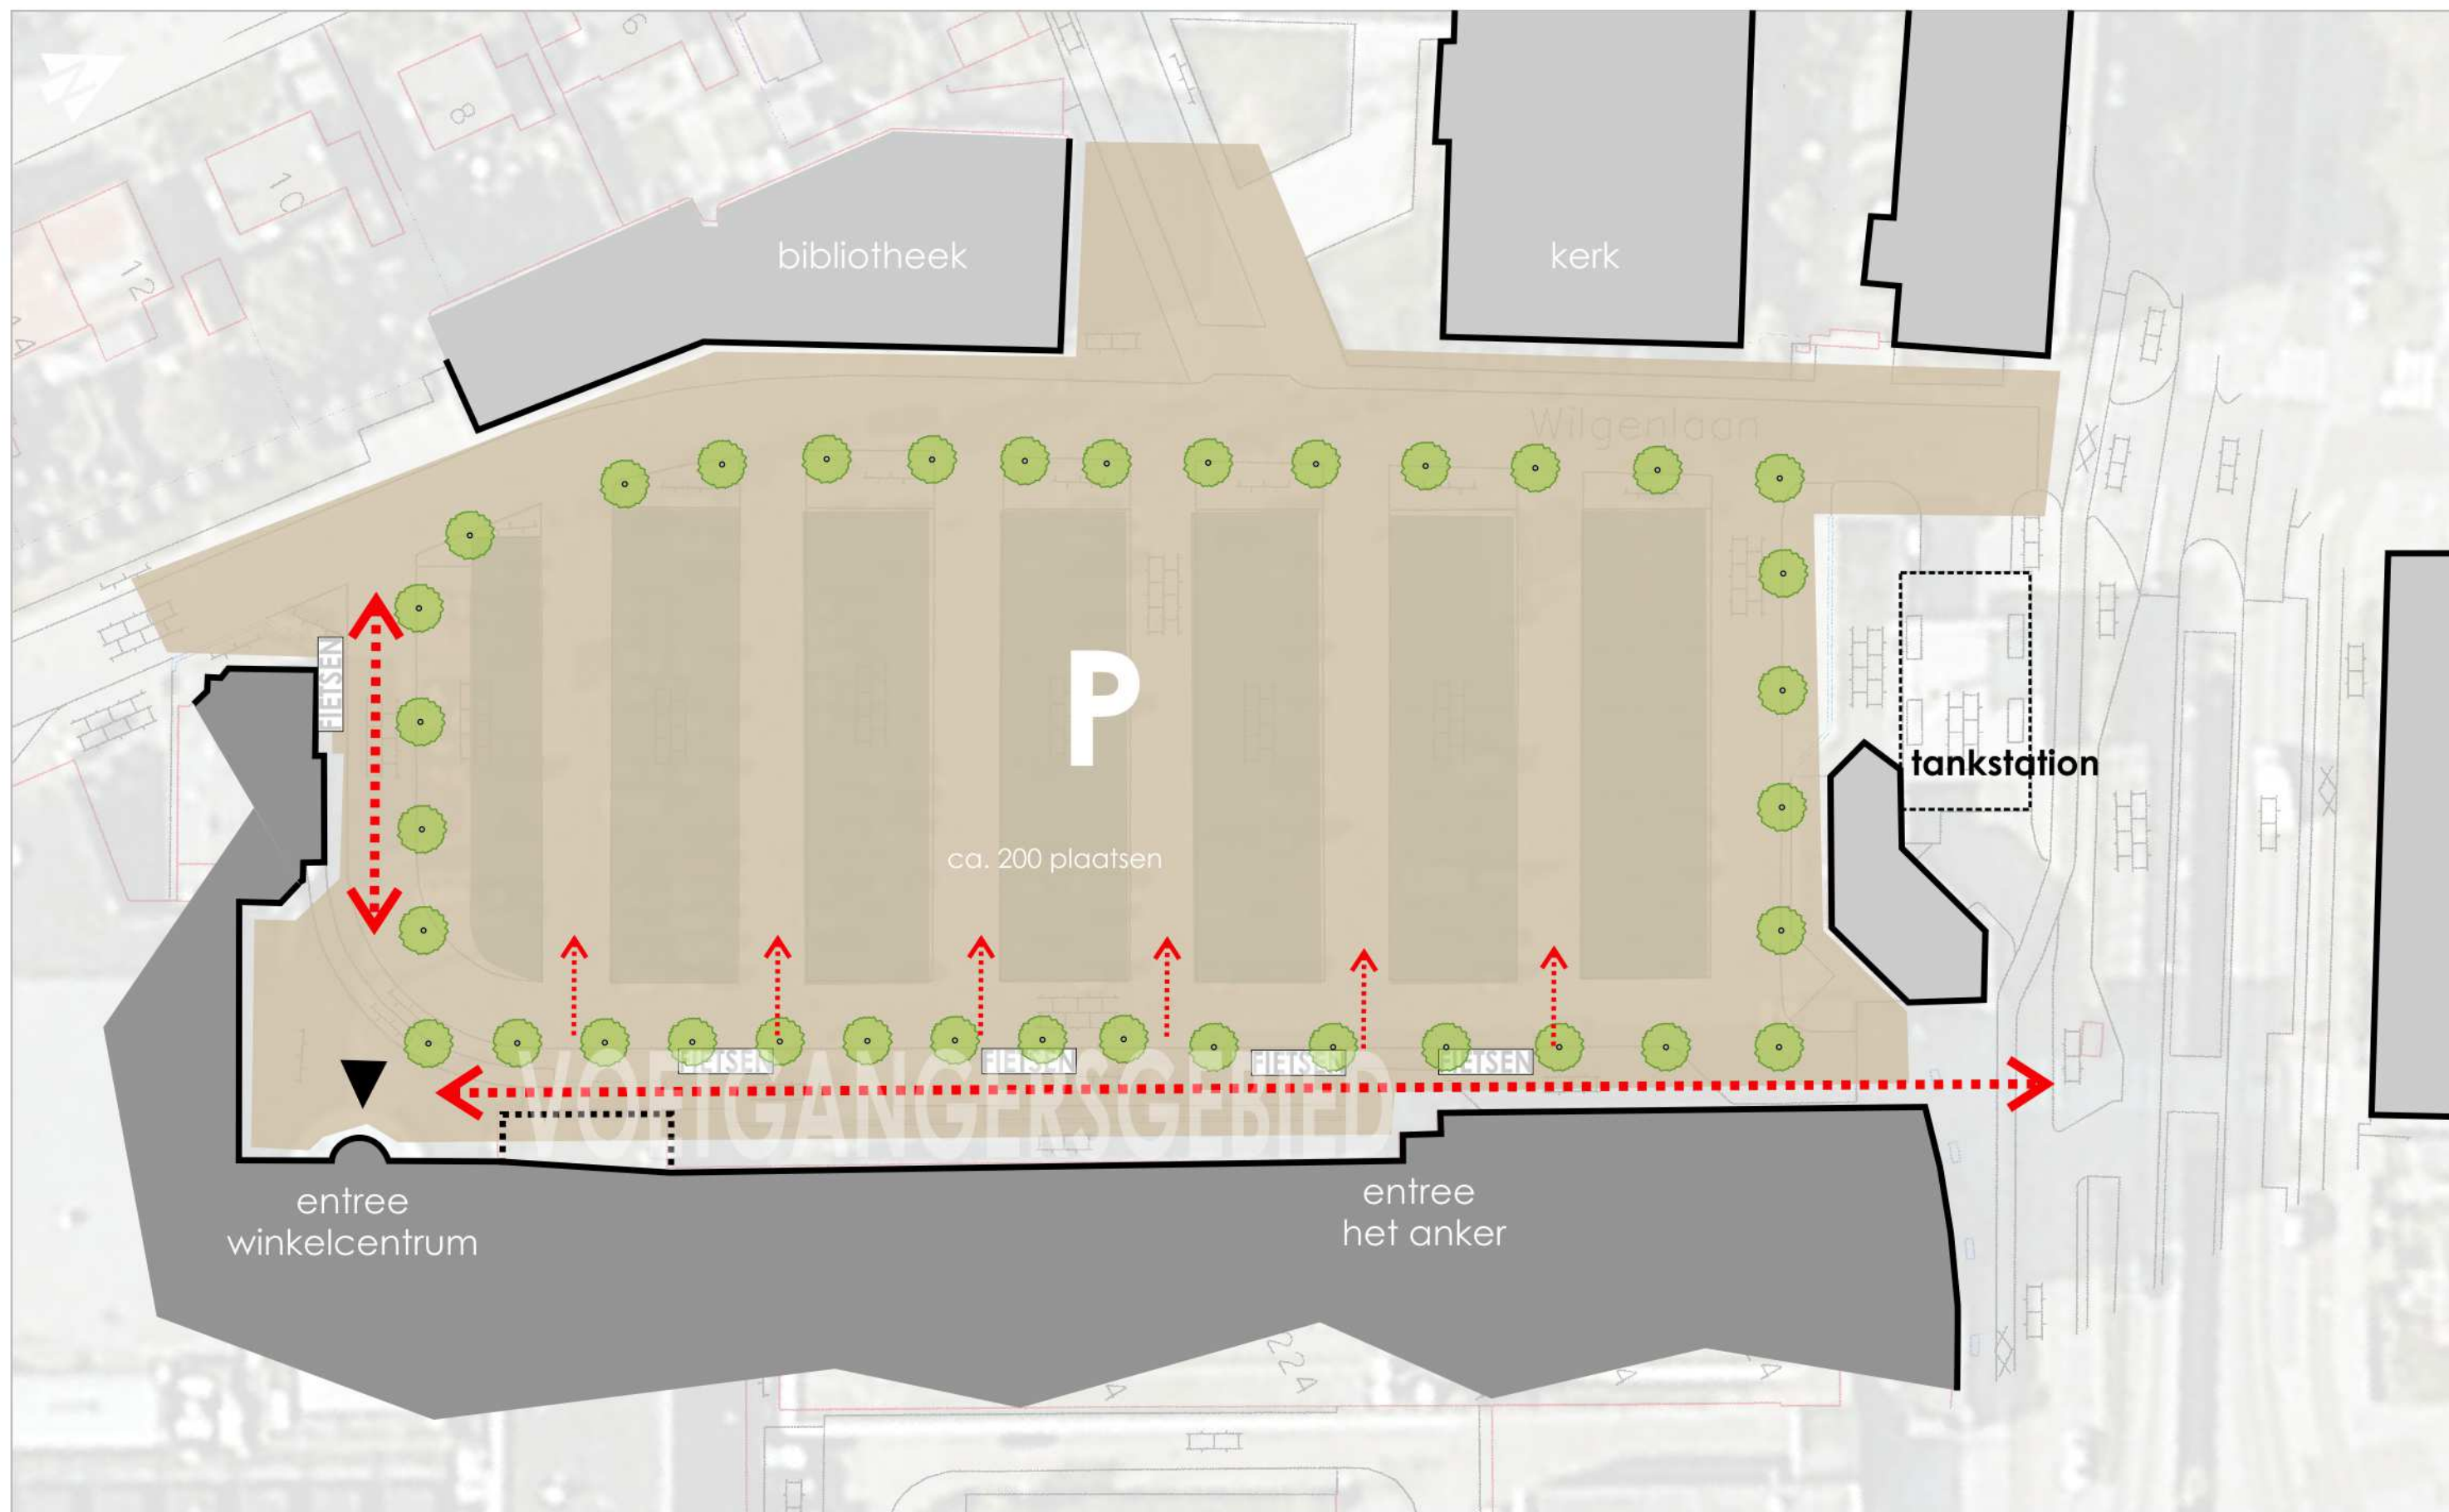
SITUATIE WILGENPLEIN - INRICHTINGSVARIANT 1

SCHAAL 1:500

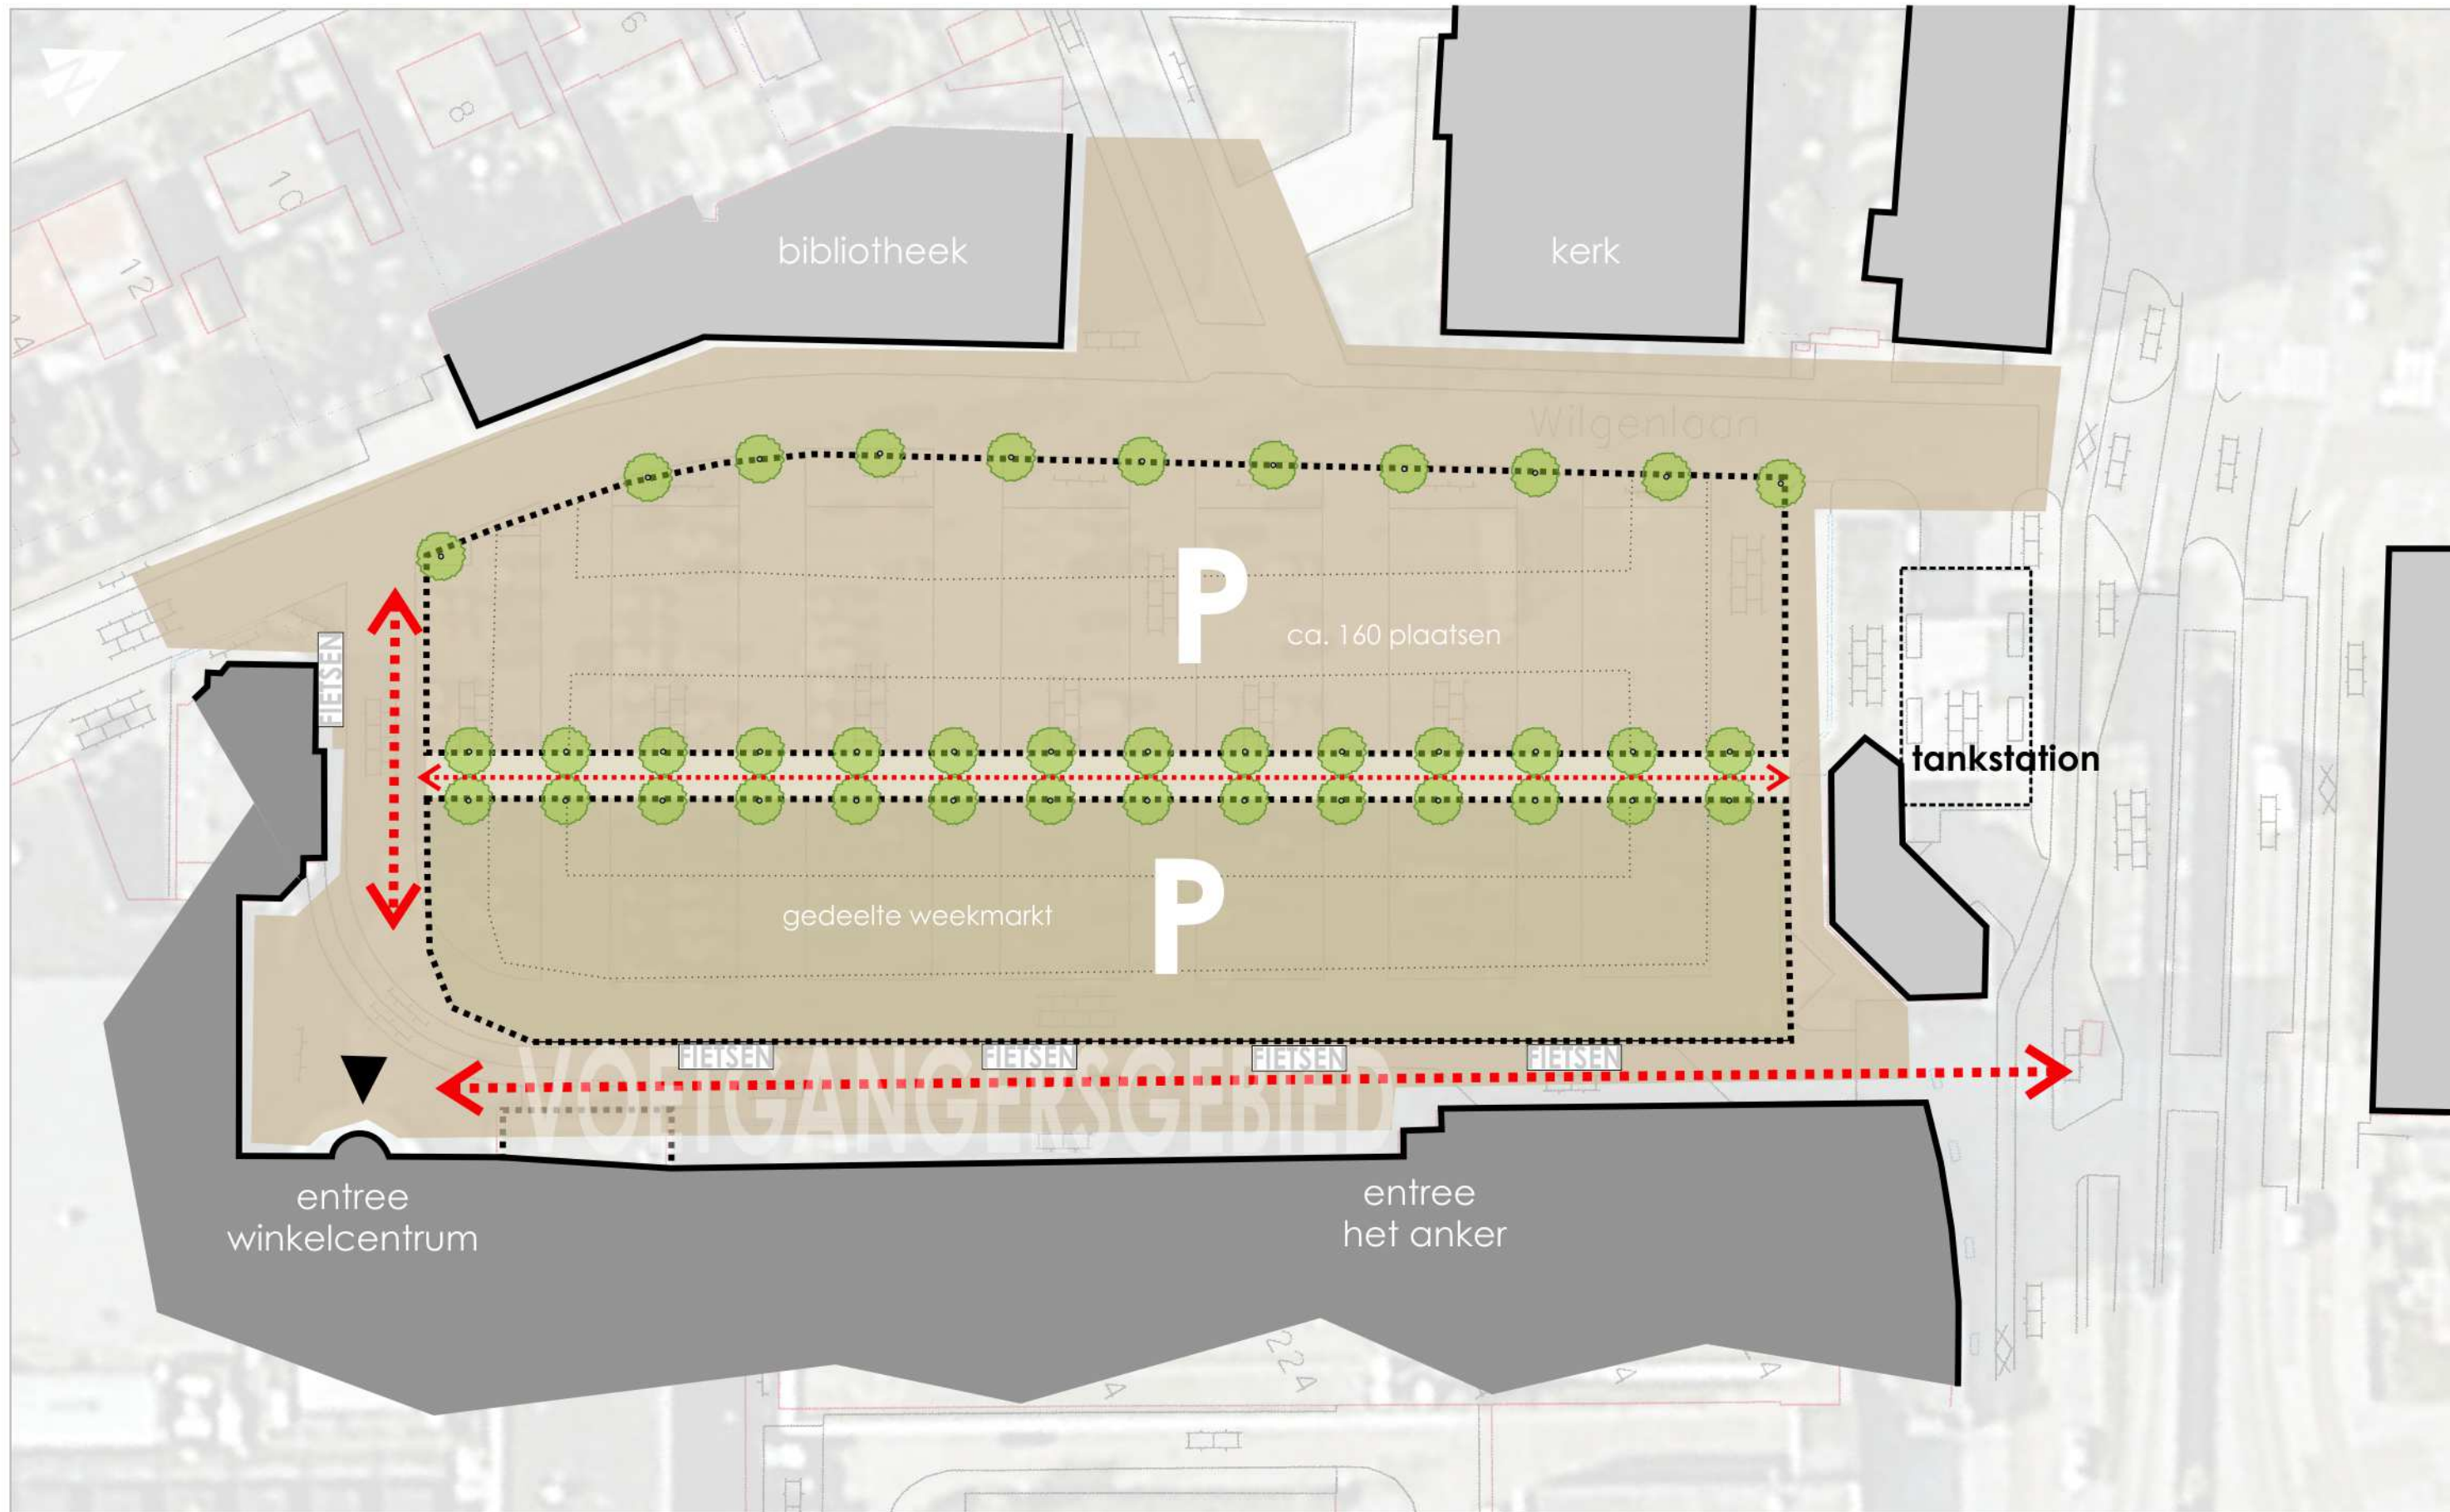
SITUATIE WILGENPLEIN - INRICHTINGSVARIANT 2

SCHAAL 1:500
