WILGENPLEIN ALBLASSERDAM

PLANSTUDIE

2766 07.06.2012
WILGENPLEIN ALBLASSERDAM
ARCHITEKTENBURO ROOS EN ROS BNI BNA

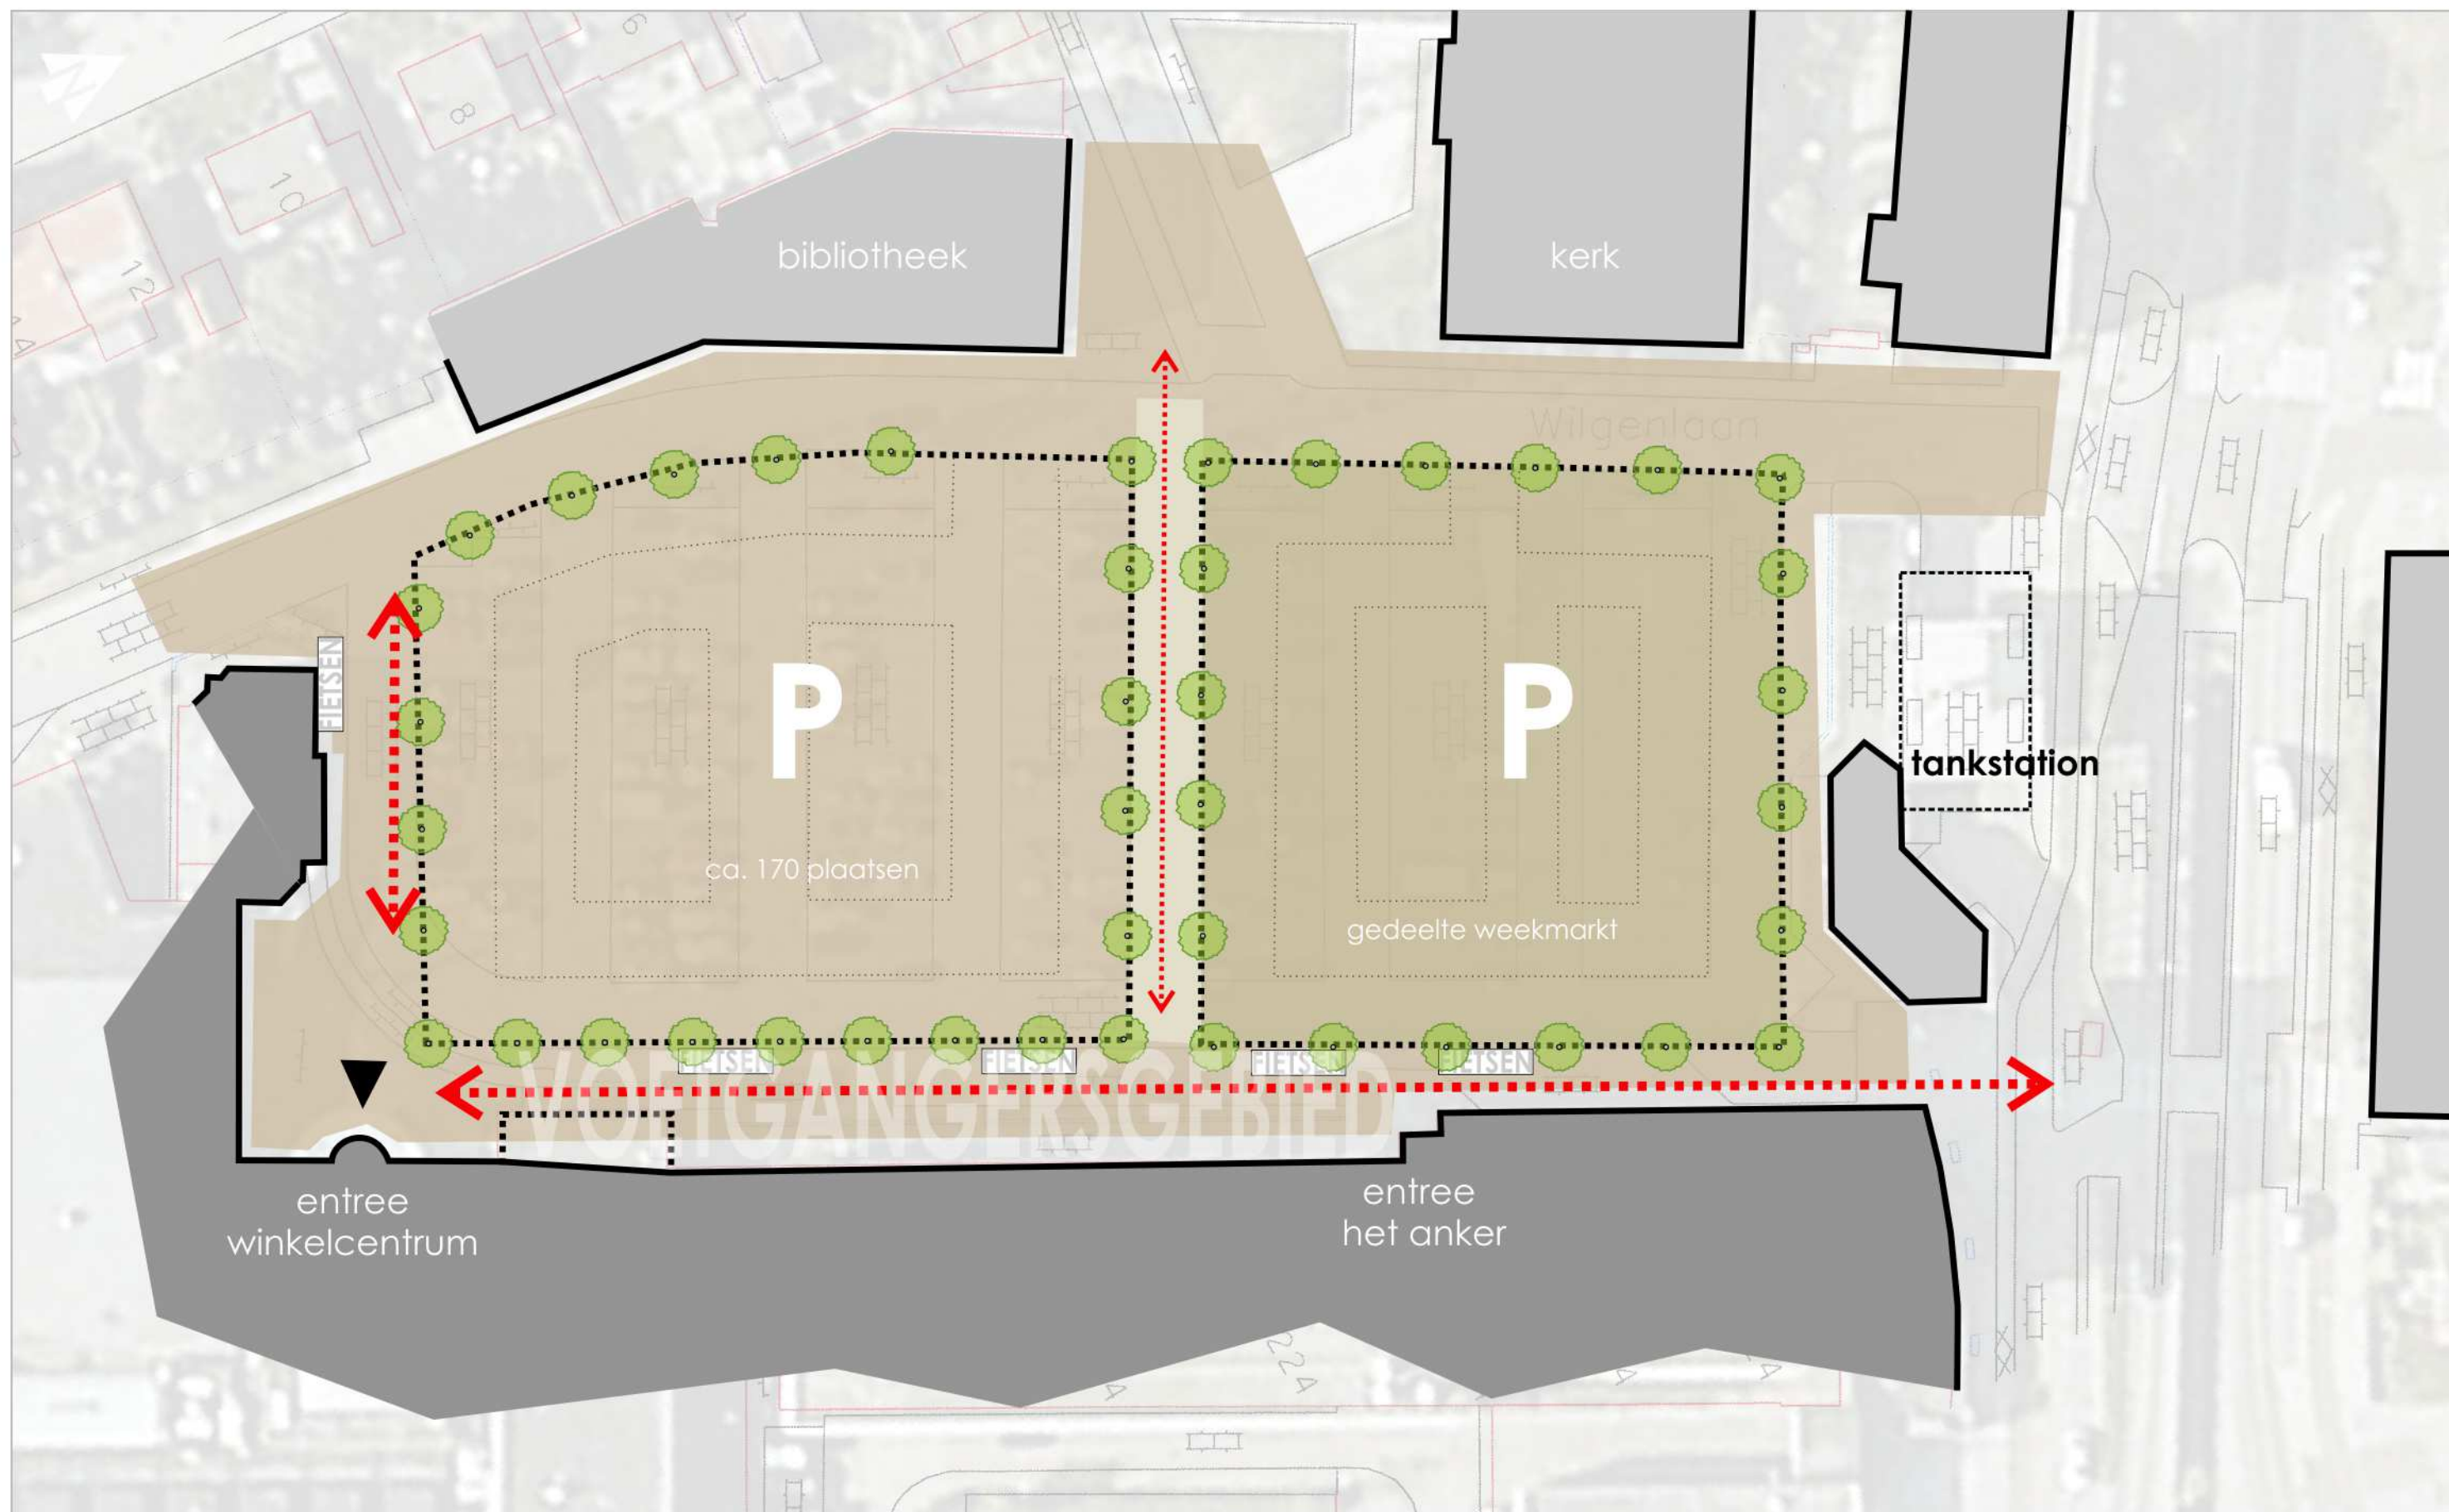
SITUATIE WILGENPLEIN - INRICHTINGSVARIANT 3

SCHAAL 1:500

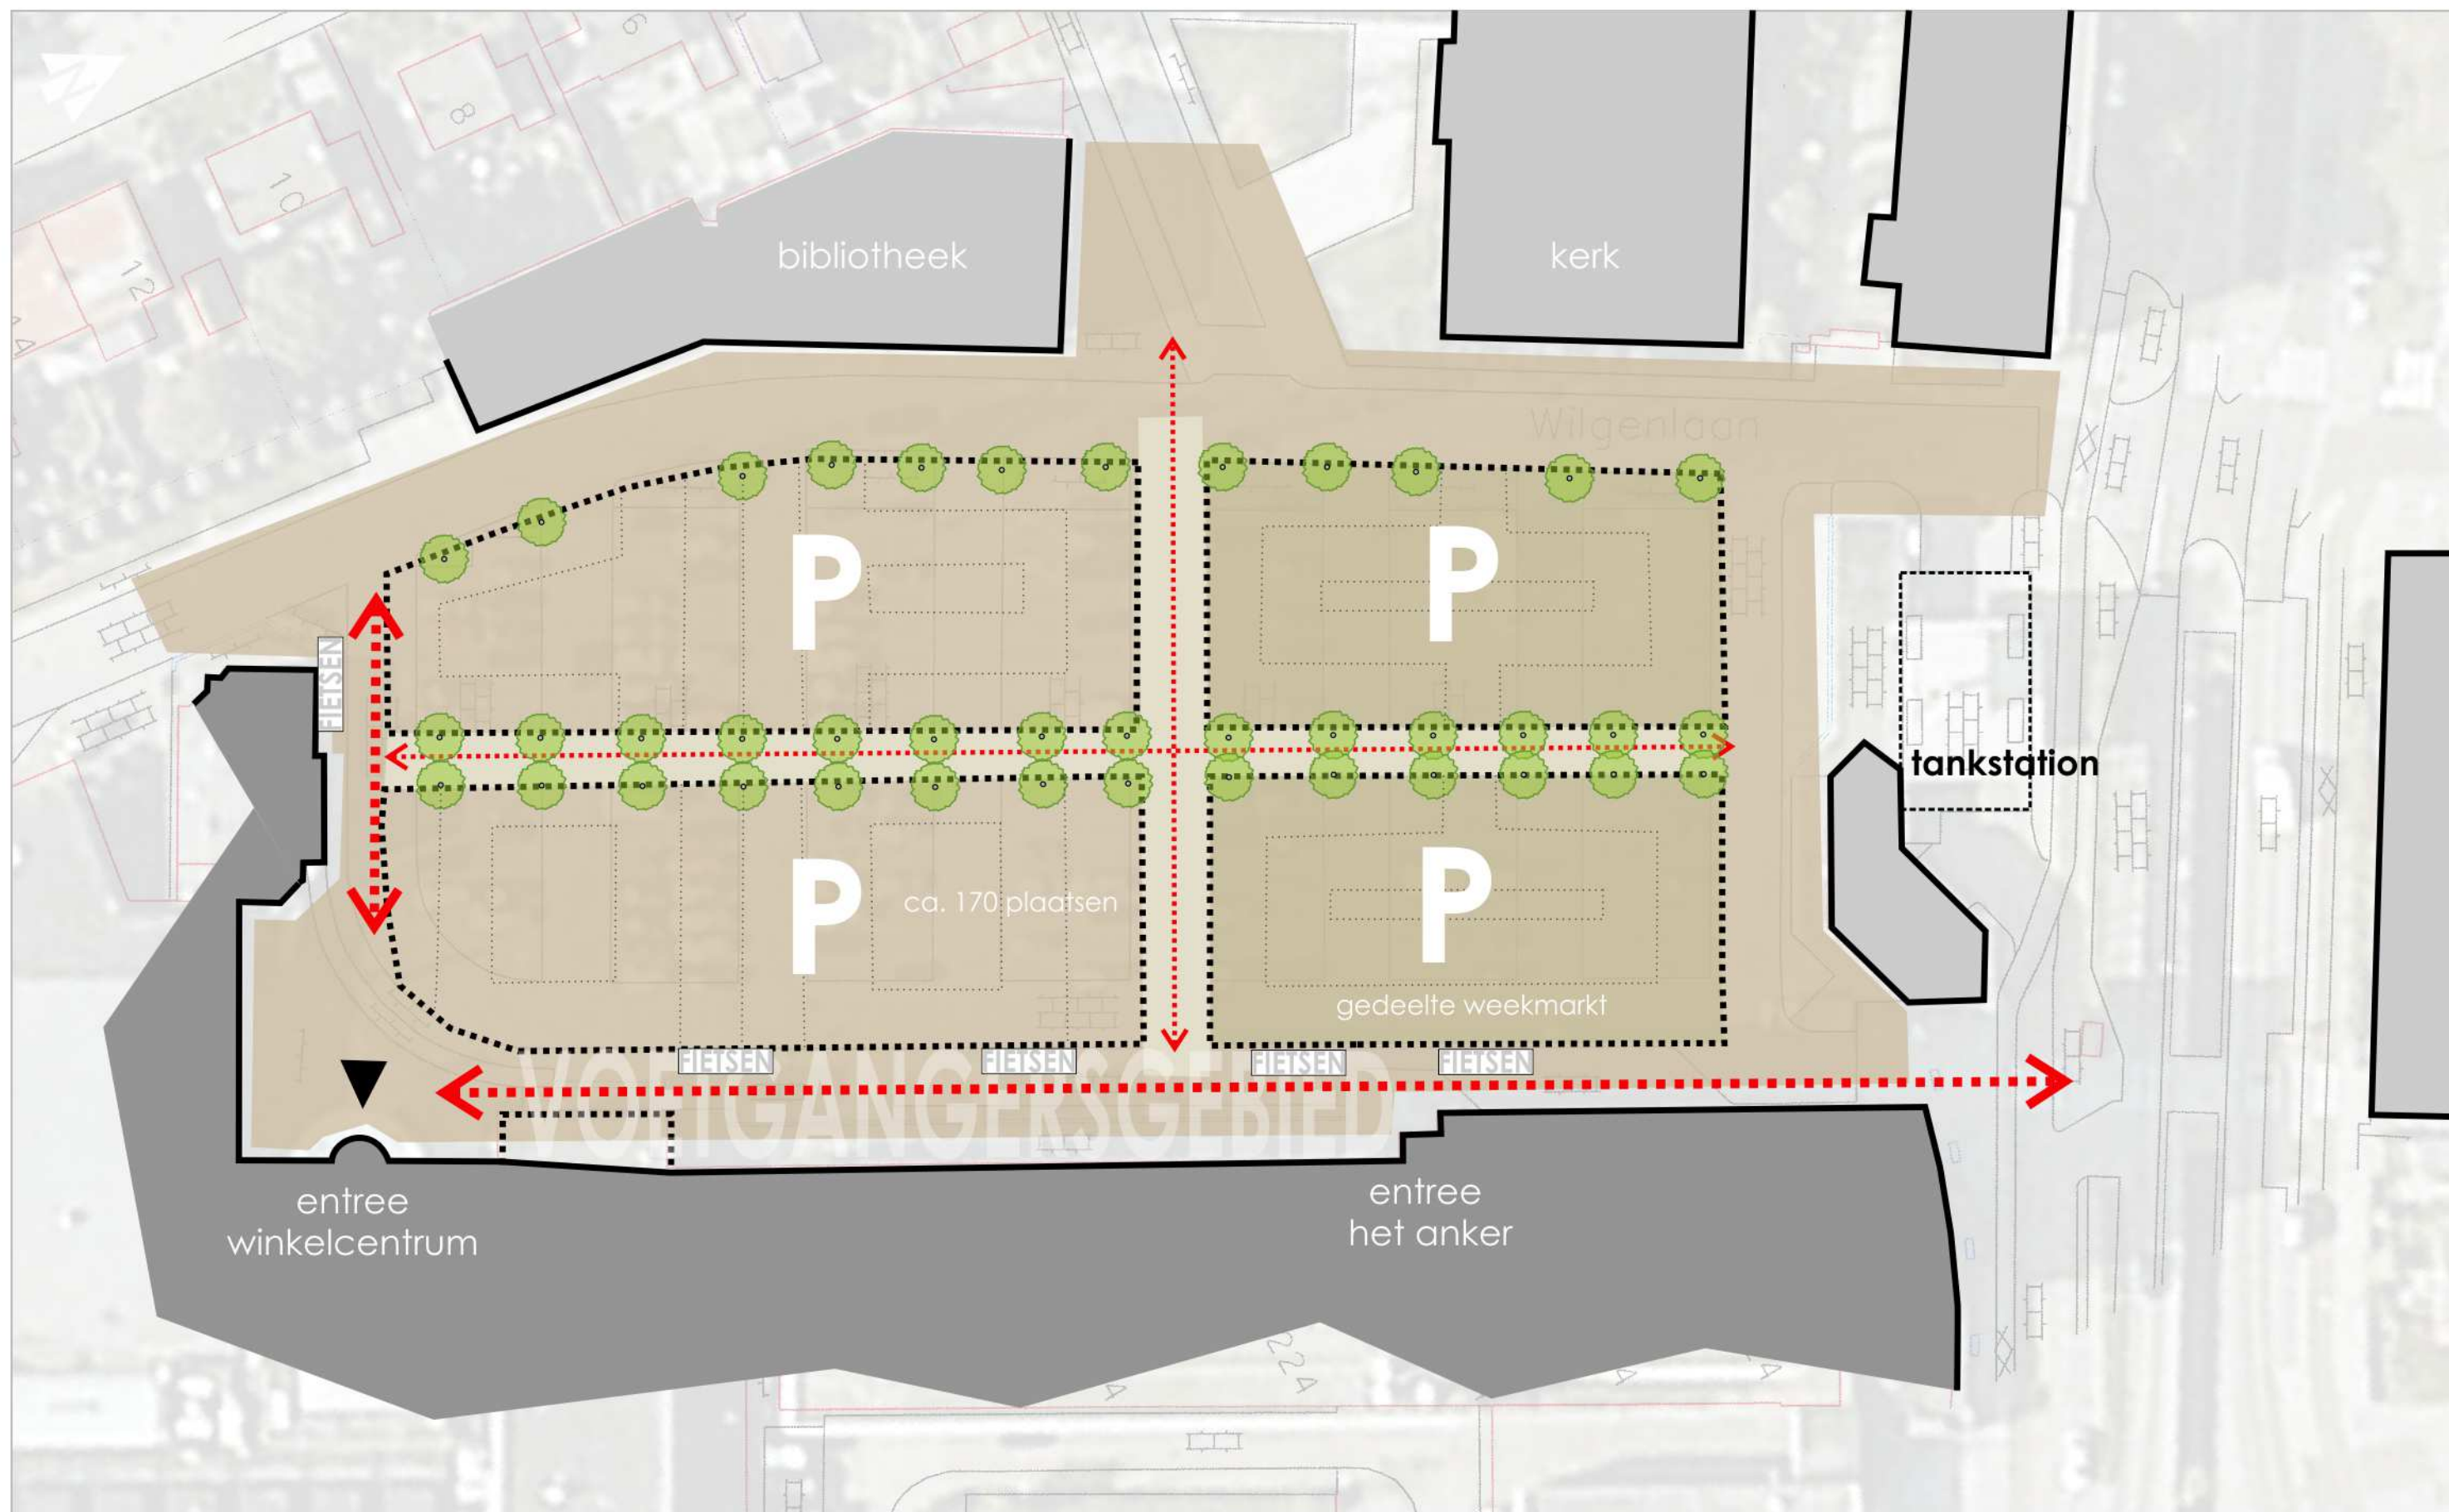
SITUATIE WILGENPLEIN - INRICHTINGSVARIANT 4

SCHAAL 1:500
