De Lekdijk is lekgestoken!

Ernstige problemen bij de Lekdijk in Nieuw Lekkerland

Constructie en grondaanvulling beïnvloeden huizen achter de Lekdijk in Nieuw Lekkerland

14 april 2020

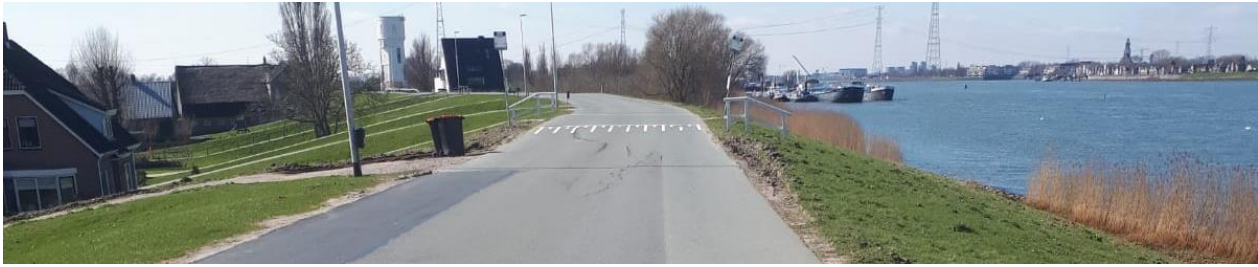
Bij de werkzaamheden is er veel misgegaan, Zo zijn er op meerdere plaatsen grondverschuivingen geweest, zoals tussen Lekdijk 58 – 60, zie de foto's hierboven en hiernaast.

Grond is gaan schuiven en grond is verzakt, hierdoor hebben vele huizen scheuren opgelopen (zie foto van Lekdijk 327 linksonder) en zijn kelders aan het instorten en moeten deze gestut worden (Lekdijk 52, zie de foto rechtsonder). Hier komt ook funderingszand de kelder binnen gestroomd door het hogere grondwater, wat ontstaan is door de lekkage langs de boorpaalwanden en misschien ook de barettenwanden.

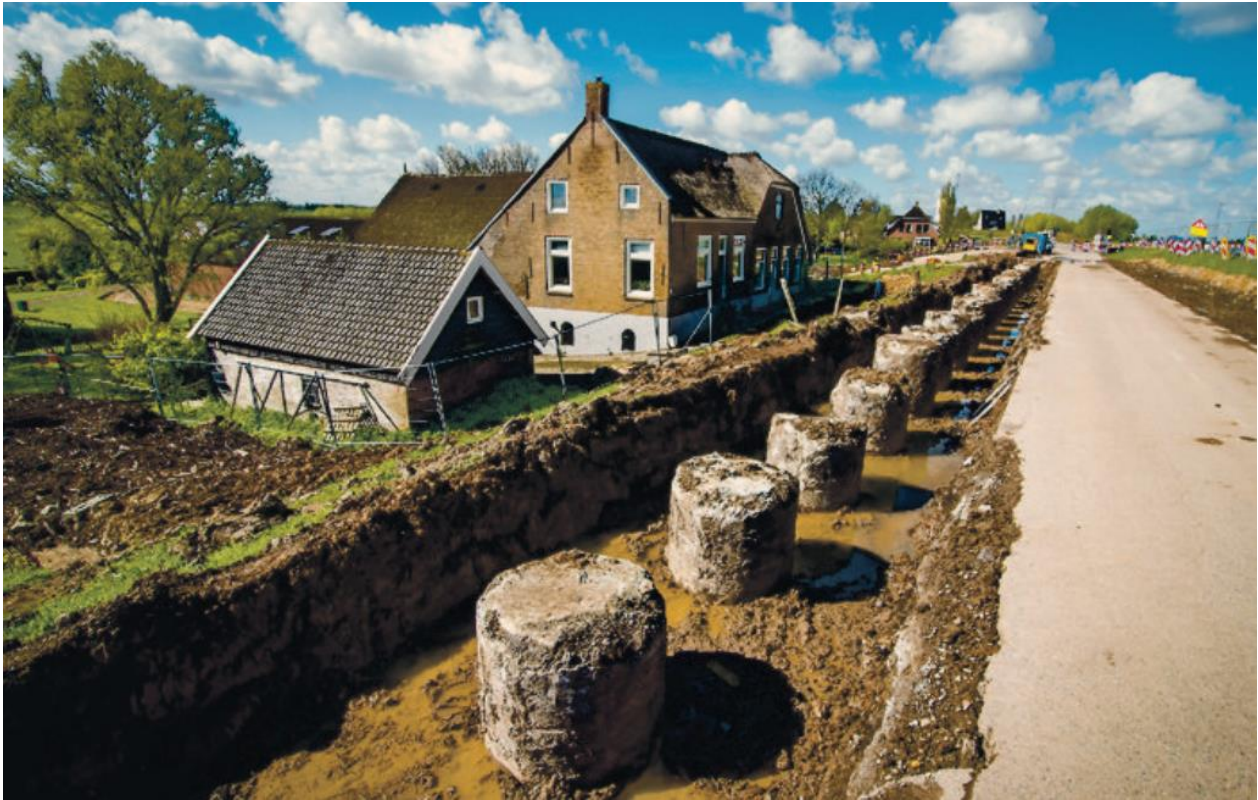
In het Financieel dagblad van 17 oktober 2016 staat een artikel over de dijkversterking, met bovenstaande foto [REDACTED], die perfect de boorpalenwand in de kruin van de dijk laat zien. De foto van hierboven is gemaakt bij Lekdijk 53. Bij sectie F, tussen de huizen no. 386 en 391 is de boorpalenwand niet gemaakt naast de kruin, maar in het talud. In het artikel staat:

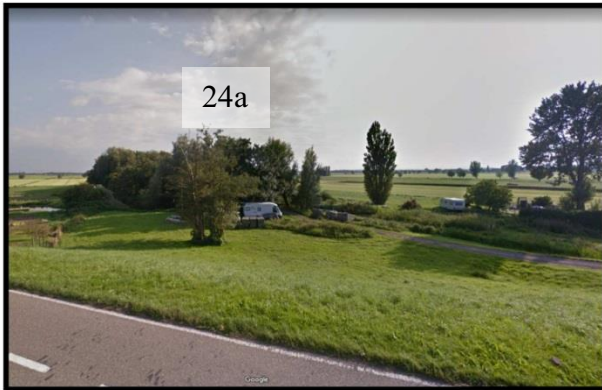
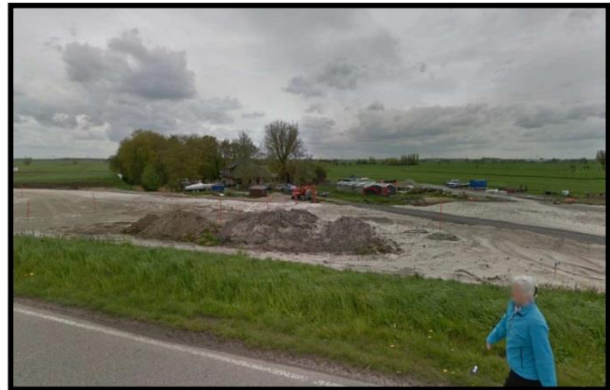
Lekdijk 24 – 27 (Sectie AD)

Het betreft op deze plaats de volgende vijf woningen: Lekdijk 24, 24a, 25a, 26 en 27.

Bij woning 24a is al door Ifco een onderzoek gedaan naar de schade, zie Bijlage G. Hieruit is gebleken dat de woning in enkele jaren tijd meerdere centimeters opzij is geduwd door de grond die aan het schuiven is, haaks op de dijkrichting en daardoor zowel in x als in y richting, maar tegelijkertijd ook omlaag is gezakt. Dat veroorzaakt grote krachten in deze woning die op betonnen palen is gefundeerd. Ifco concludeert:

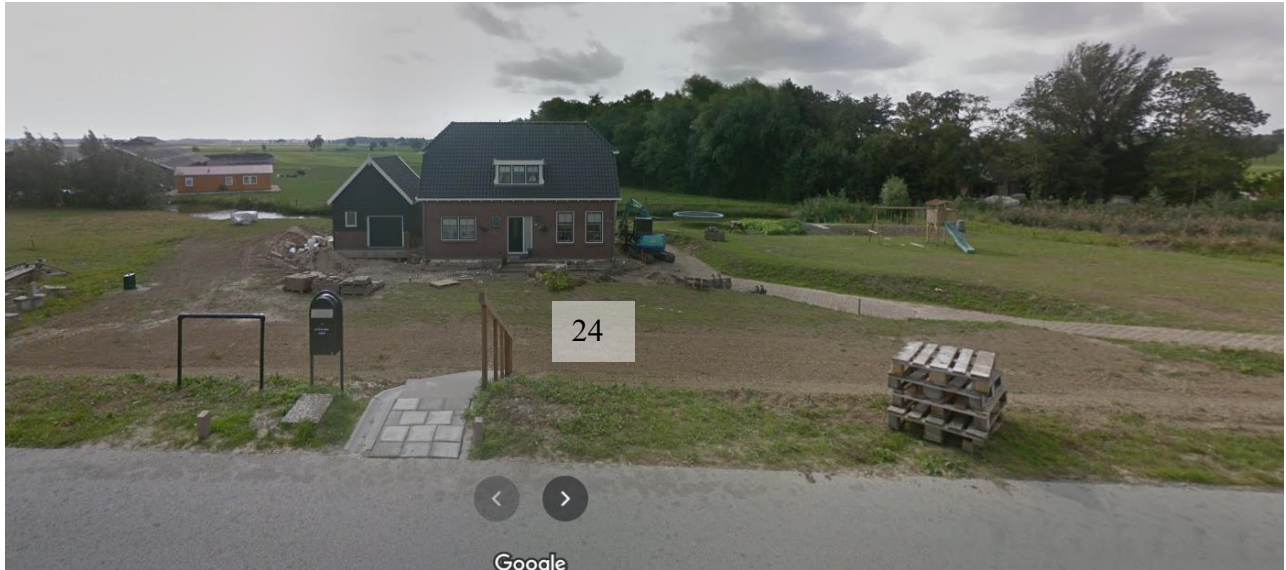
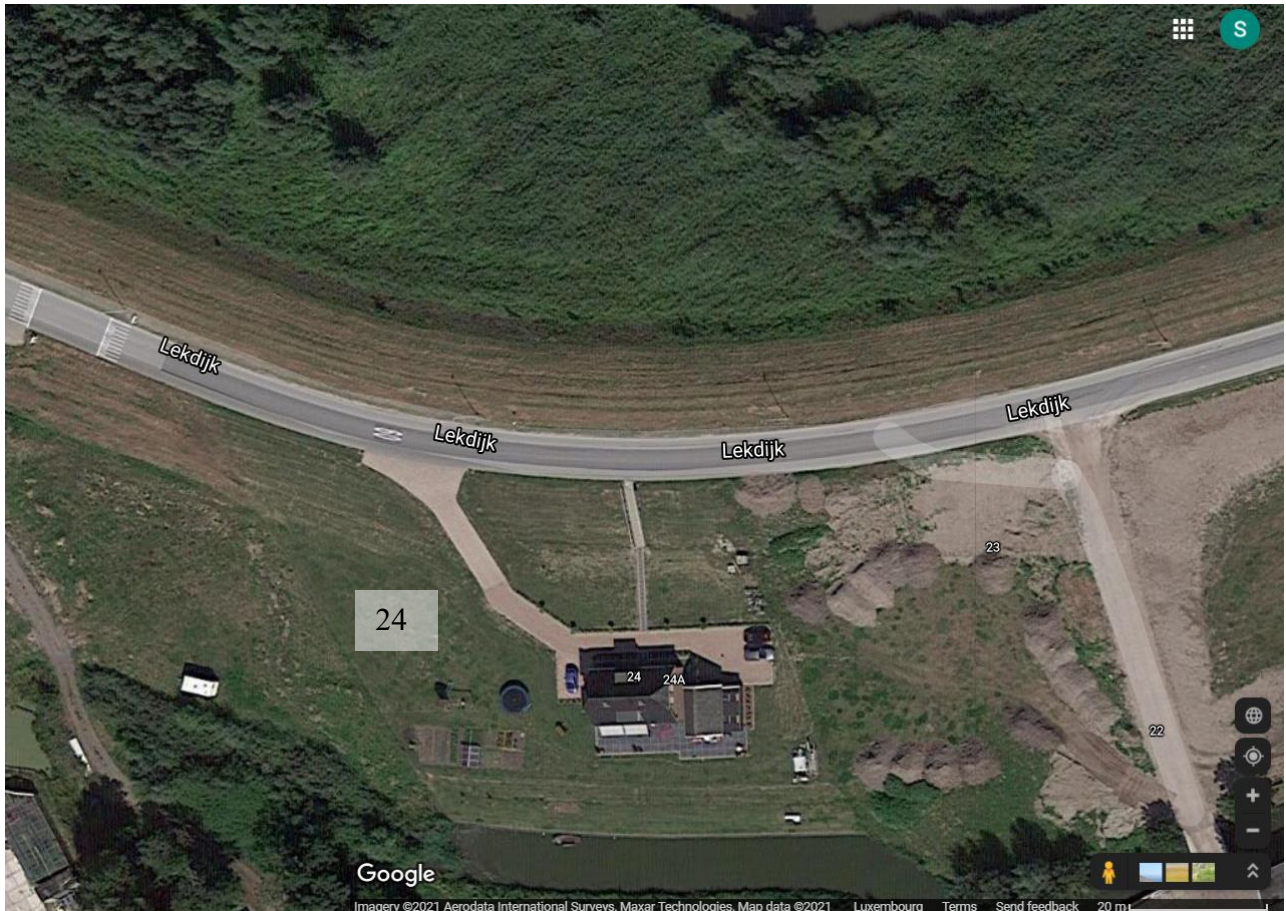
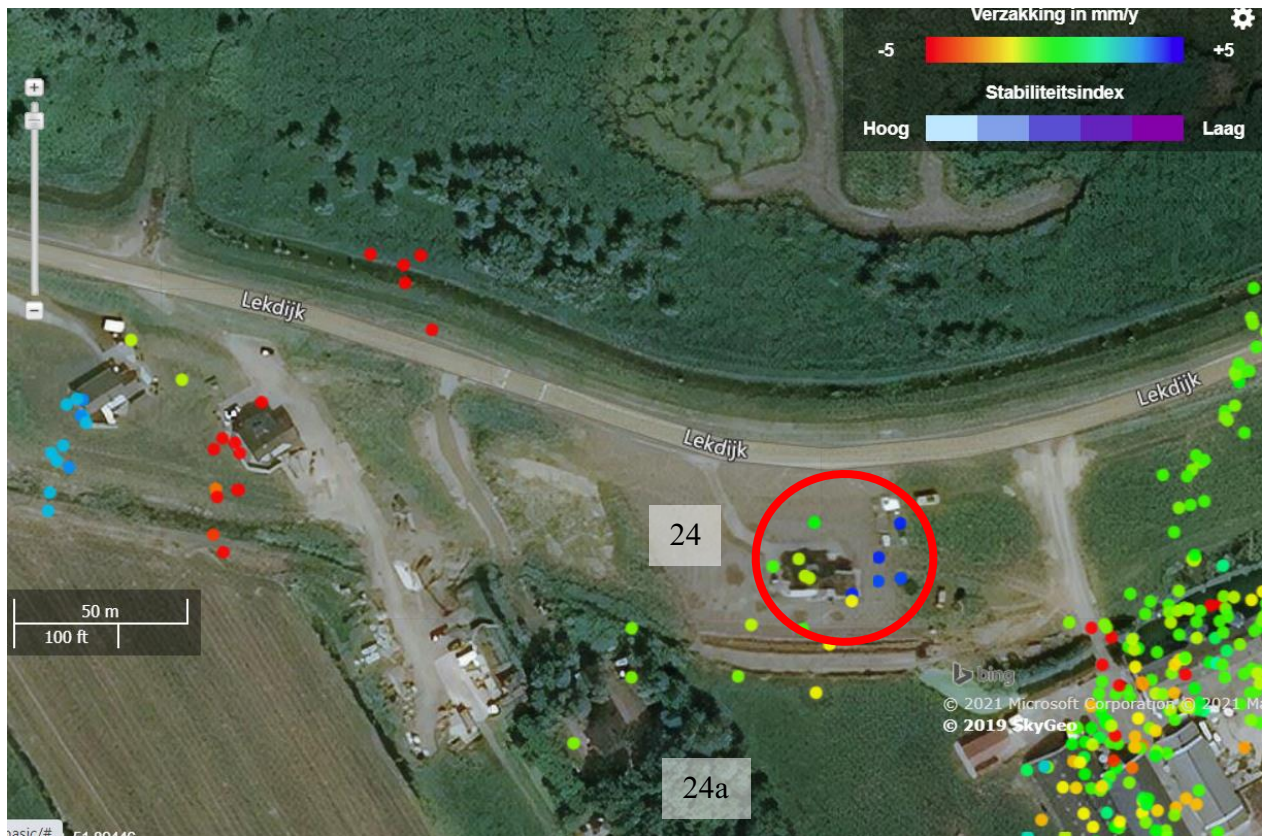
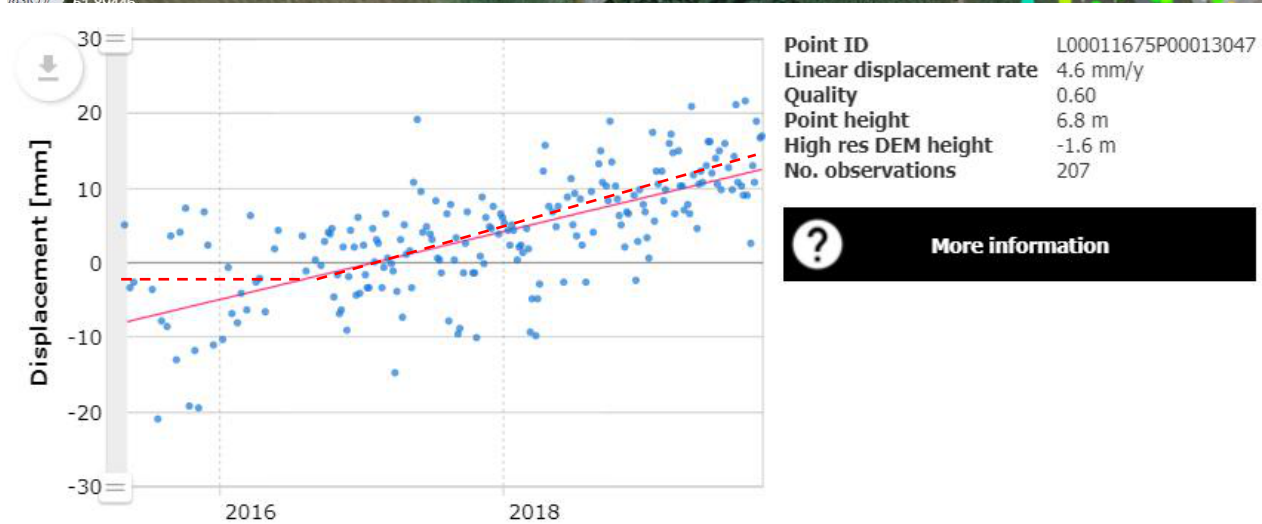
Ook bij Lekdijk 24 worden grote en rare verplaatsingen waargenomen. De sloot achter woning no. 24 ligt slechts op 40 m van de teen van de dijk, en deze woning ligt daartussen in. Oostelijk van de woning komt de grond met een constante snelheid omhoog (zie de blauwe punten en de grafiek op de volgende pagina). Dit is een duidelijk voorbeeld van squeezing, die plaatsvindt sinds na de taludophogingen.

De vijf blauwe onafhankelijke InSAR radar reflectiepunten tonen elk afzonderlijk: vanaf eind 2016 komt de grond aan de oostzijde van de woning met 4,6 mm per jaar omhoog!

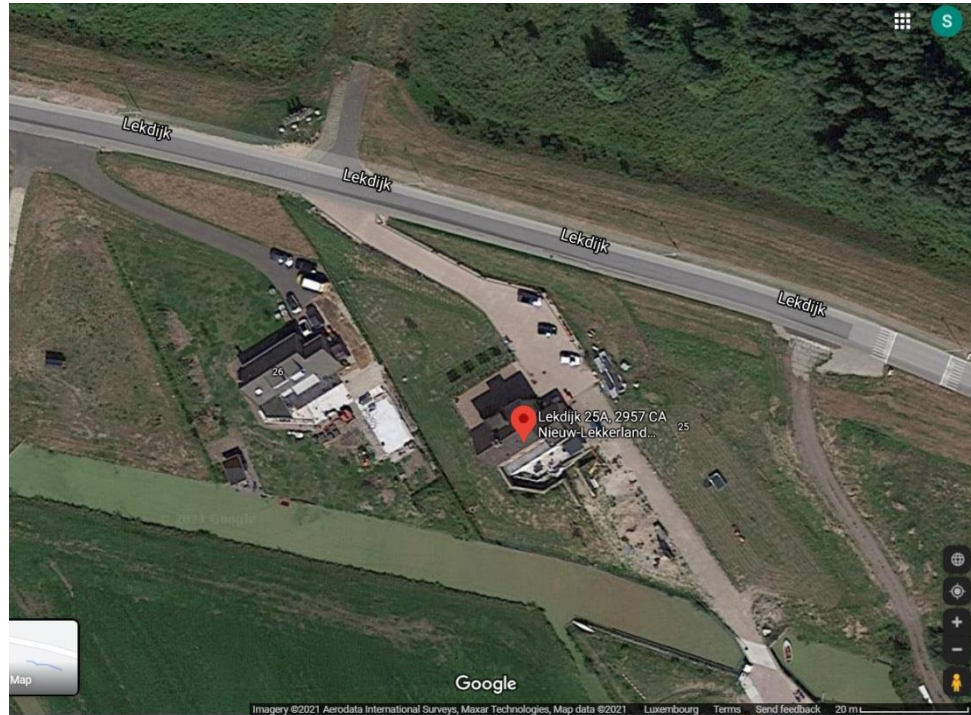
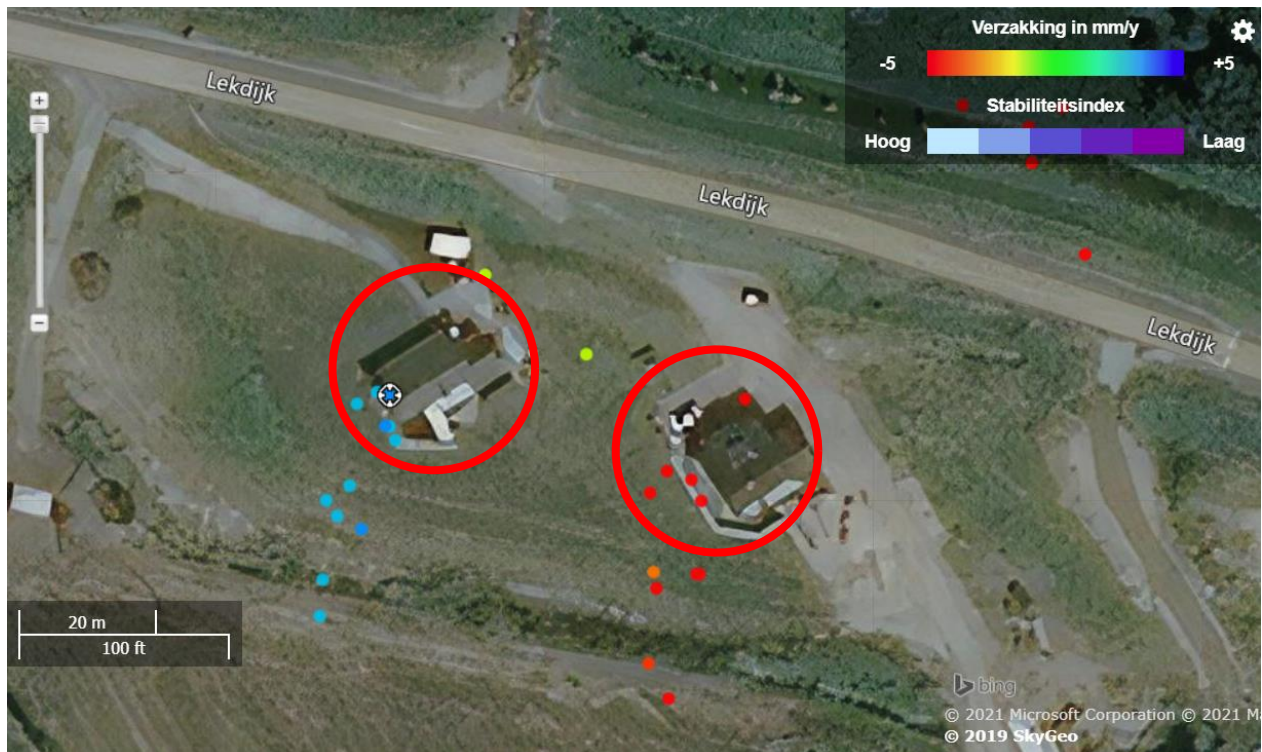
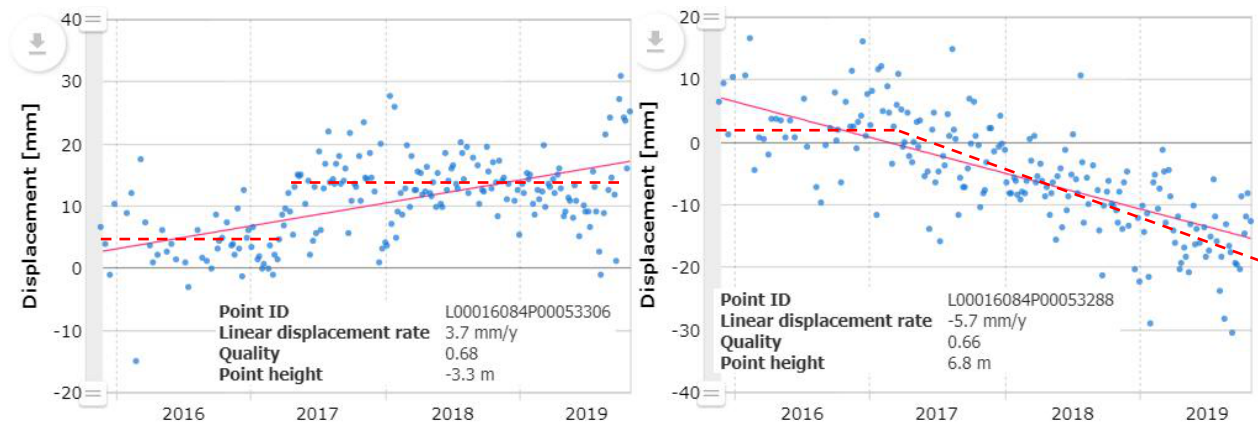
Bij Lekdijk 26 en 25a spelen vergelijkbare fenomenen af.

De achtertuin van Lekdijk 26 en 25a lijken wel communicerende vaten. Sinds de oude wetering is gedempt en er een nieuwe is gegraven, gaat het éne omhoog en het andere omlaag. Hierdoor zijn de funderingspalen bij 25a gebroken.

Linker huis (no. 26) gaat omhoog (3,7 mm/jr) en het rechter huis (no. 25a) omlaag (-5,7 mm/jr).

Eigenlijk is het effect nog sterker omdat er een dunne doorgaande gemiddelde lijn over alle jaren getrokken is, maar er moet hier vanaf voorjaar 2017 gemiddeld worden. De verplaatsingen zijn zeer ernstig en worden onafhankelijk van elkaar gevonden bij meerdere onafhankelijke punten. De reflectiepunten van gelijke kleur op de vorige pagina hebben alle ongeveer eenzelfde verloop.

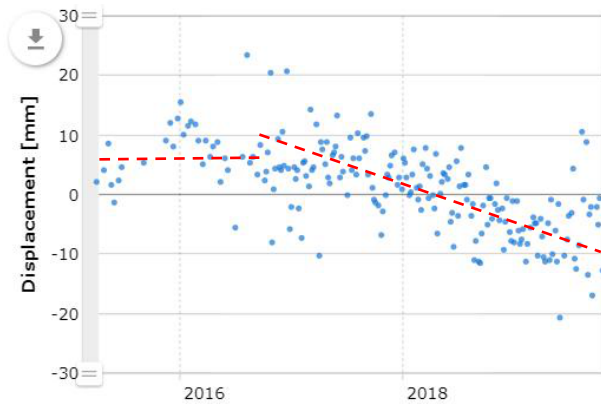
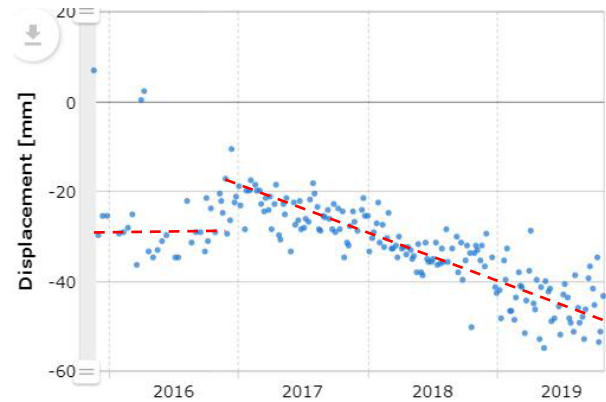
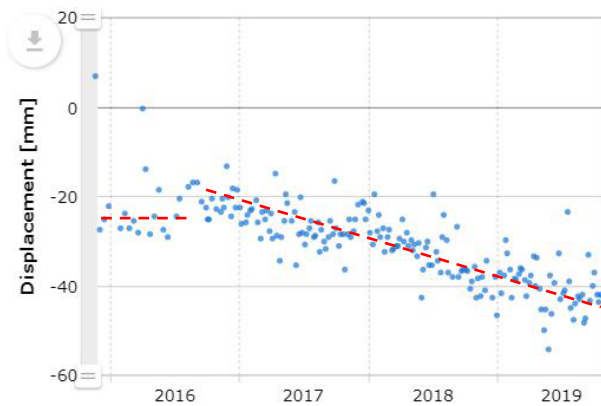
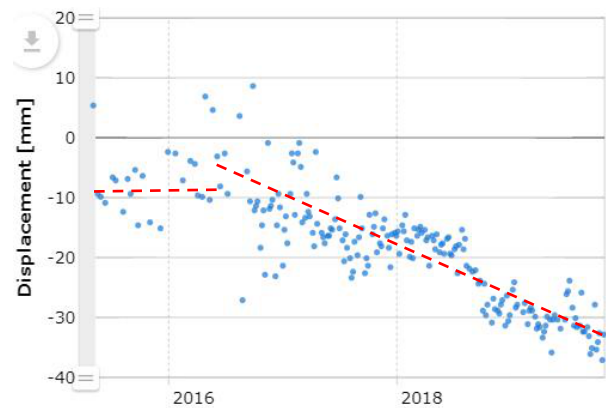
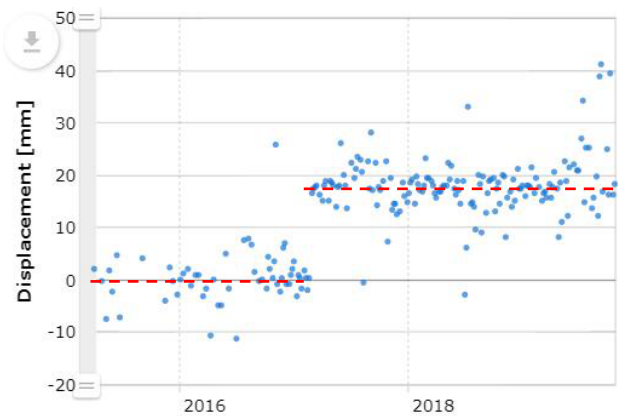
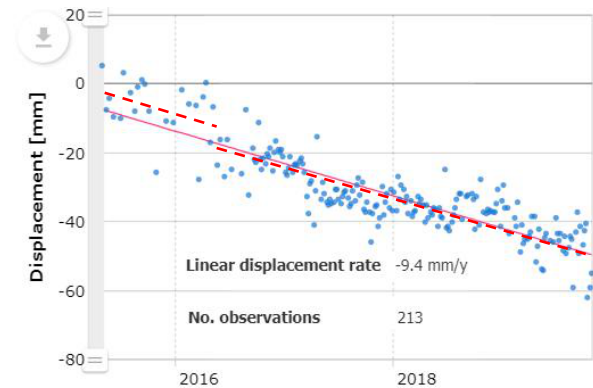
De kruin van de dijk (zie punt F) zakt al jaren enorm snel (9,4 mm per jaar). De blauwe punten (zie punt C) daarentegen schoten rond eind 2016 allen 18 mm omhoog. En de overige punten zakten sinds dat tijdstip allemaal redelijk continue omlaag, met snelheden van 6 mm tot 10 mm per jaar. Dit betekent dat de werkzaamheden enorme en ernstige grondverplaatsingen hebben veroorzaakt en nog steeds veroorzaken.

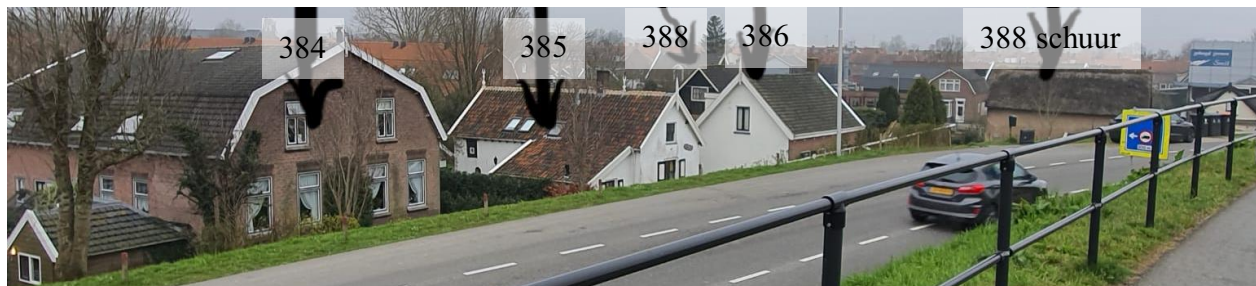
Lekdijk 384 - 388 (Sectie F)

De problemen betreffen hier de woningen no. 384, 385, 386, 388, en de schuur van 388.

De woningen en de schuur zitten vol met scheuren. Vooral bij de schuur is duidelijk dat deze door de naar beneden schuivende grond naar achteren wordt gedrukt, omdat deze schuur opbolt en aan de bovenkant van de zijgevels vele verticale scheuren heeft.

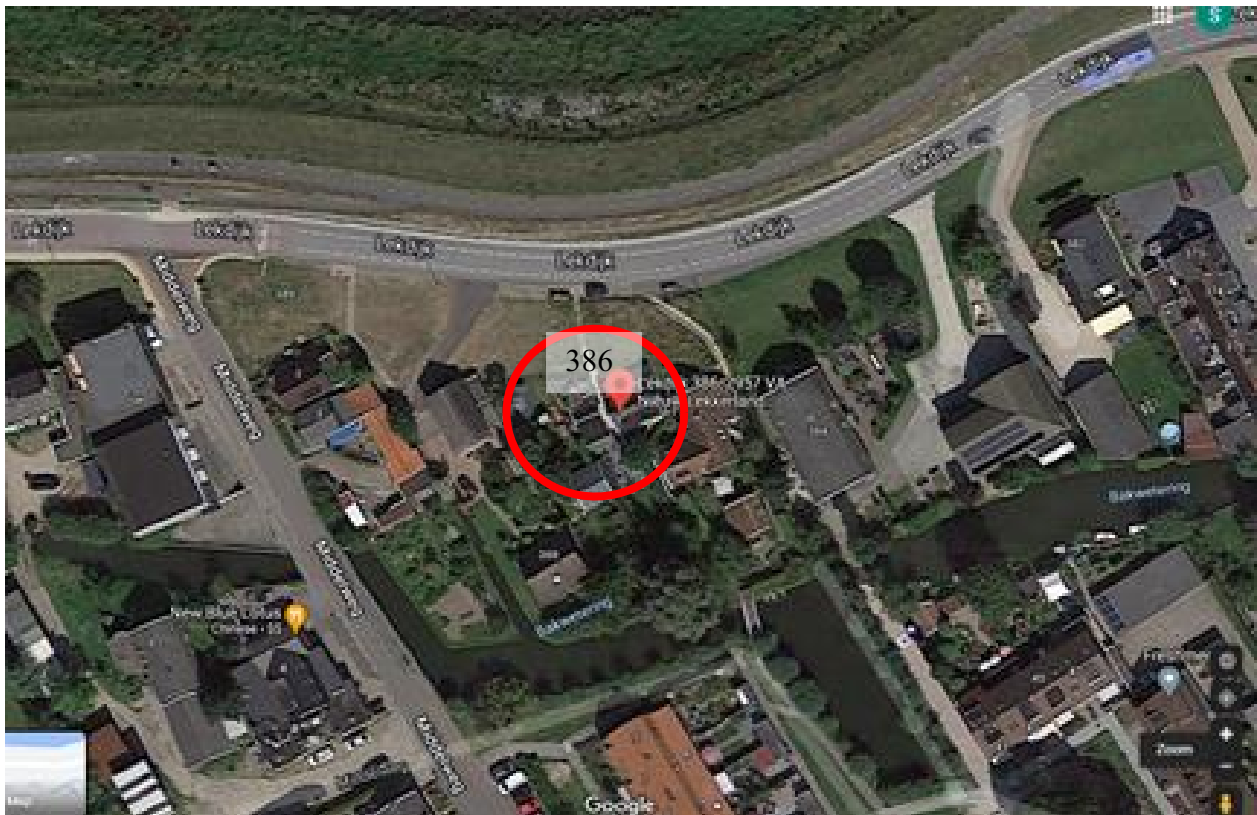
Woning 386 staat tussen woning 385 en de schuur van 388 in. Deze woning is waarschijnlijk tussen 1920 en 1925 gebouwd, is gefundeerd op trapsegewijs opgemetselde funderingsstroken, en heeft een aanbouw op korte, op kleef staande palen. Deze woning staat tegen de teen van de dijk. De woning zit vol scheuren en de betonnen vloer uit 1995 is aan het breken.

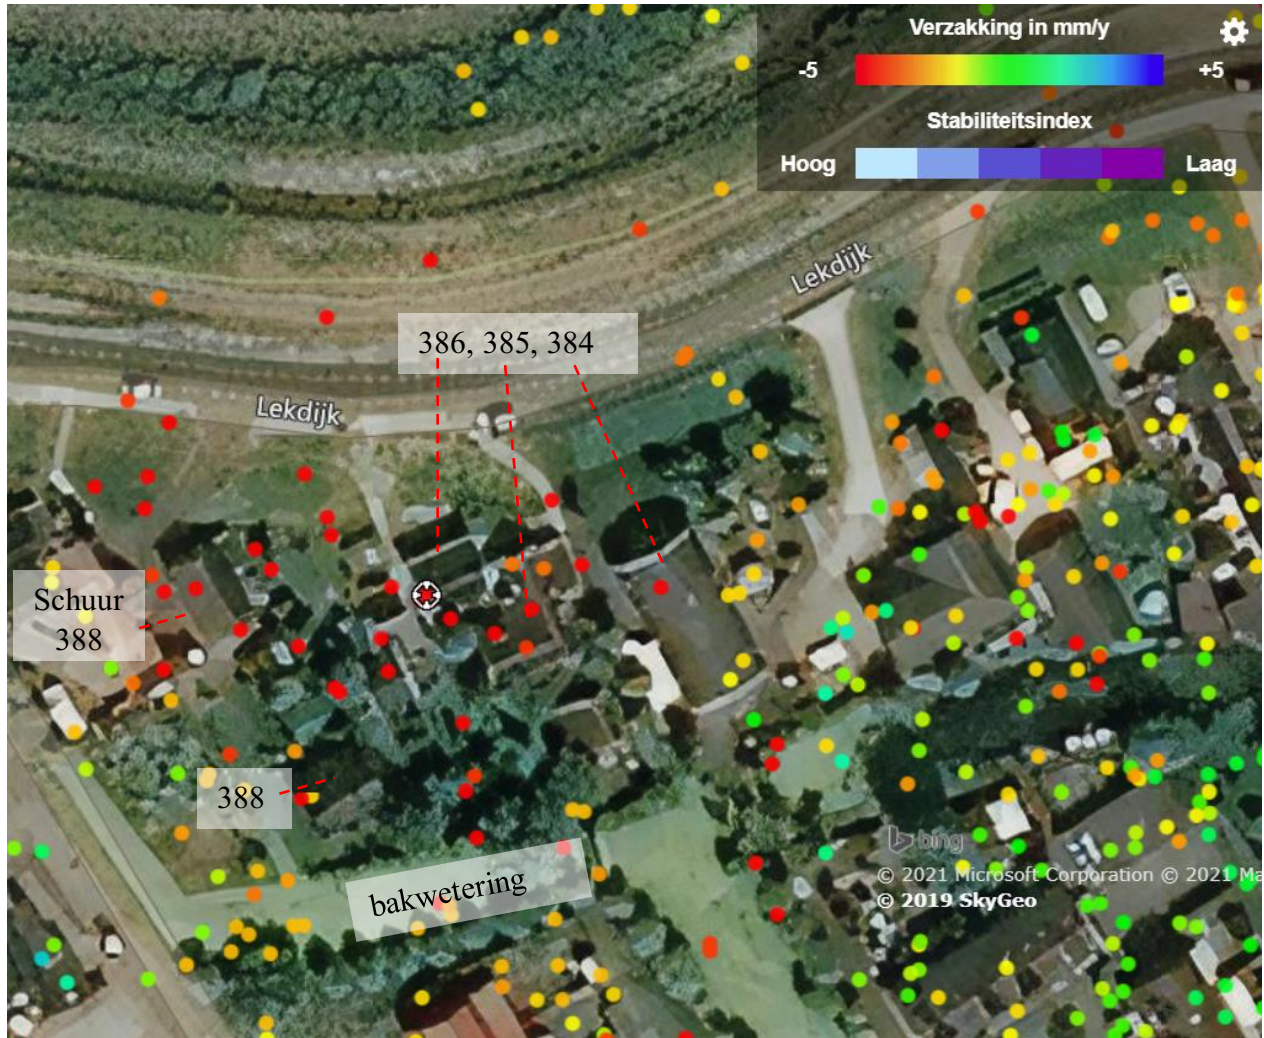
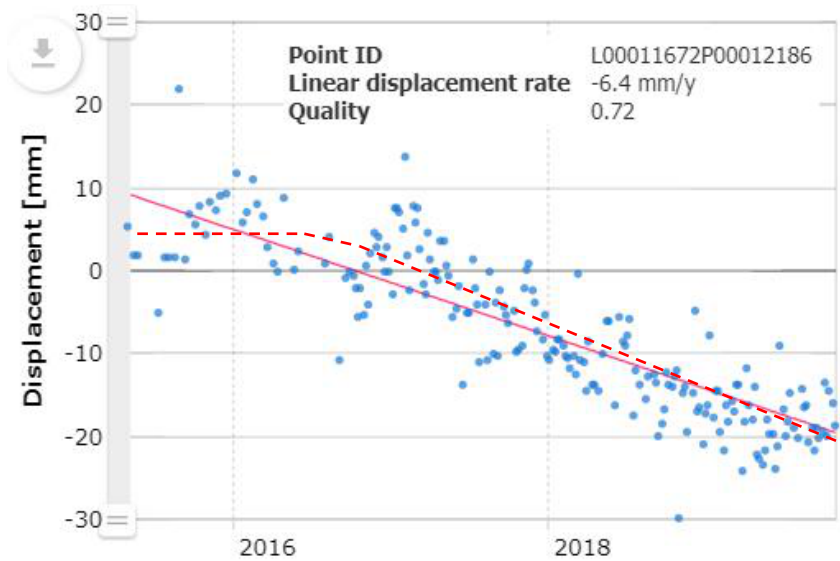
Het gebied waar al deze woningen in liggen zakt, volgens de InSAR radarmetingen, sinds de werkzaamheden vanaf 1 april 2016, met grote snelheid. Zie hiervoor het figuur op de volgende pagina. Het gebied ligt vol met rode punten, wat betekent dat dit gebied met meer dan 5 mm per jaar zakt. De nok van het dak van woning 386 zakt met meer dan 6,4 mm/jr.

De woningen in dit gebiedje lopen dus uiterst grote schade op. Omdat deze schade aan de huizen alleen de woningen achter de dijk betreft en alleen sinds de werkzaamheden, is het overduidelijk dat de schade wordt veroorzaakt door de Lekdijk. Dit principe is identiek aan de redenering omtrent de schade langs het kanaal Almelo – De Haandrik, zie Bijlage H. De eigenaren van deze woningen hebben daarom het Waterschap

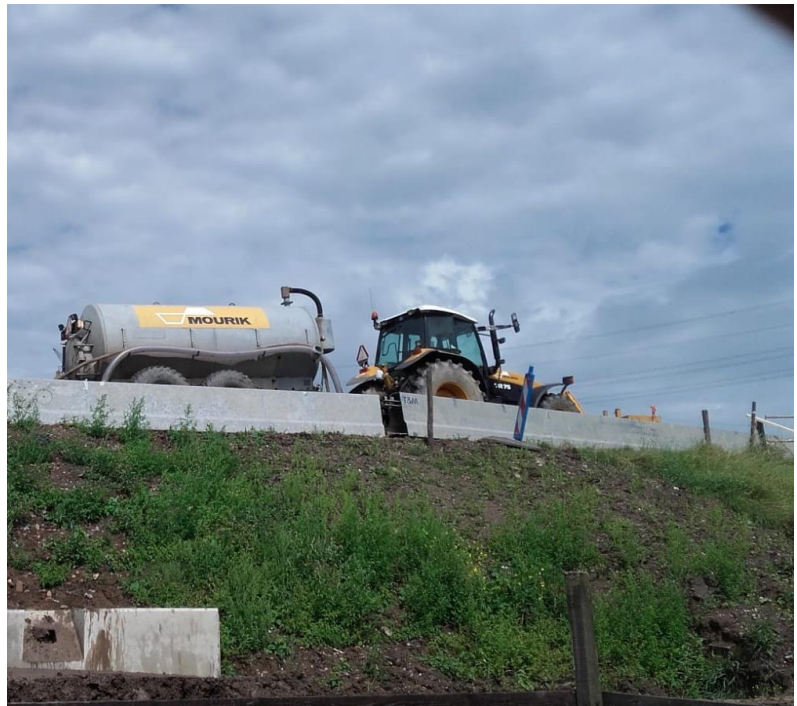
Bovenstaande foto toont dat er voortdurend grondwater naar boven kwam. Het gemiddelde peil van de Lek is hoger dan de waterstand op de foto; ongeveer anderhalve meter hoger dan de polder. Het grondwater stroomde daardoor vanaf hier de polder in. En dat gebeurt dus nog steeds.

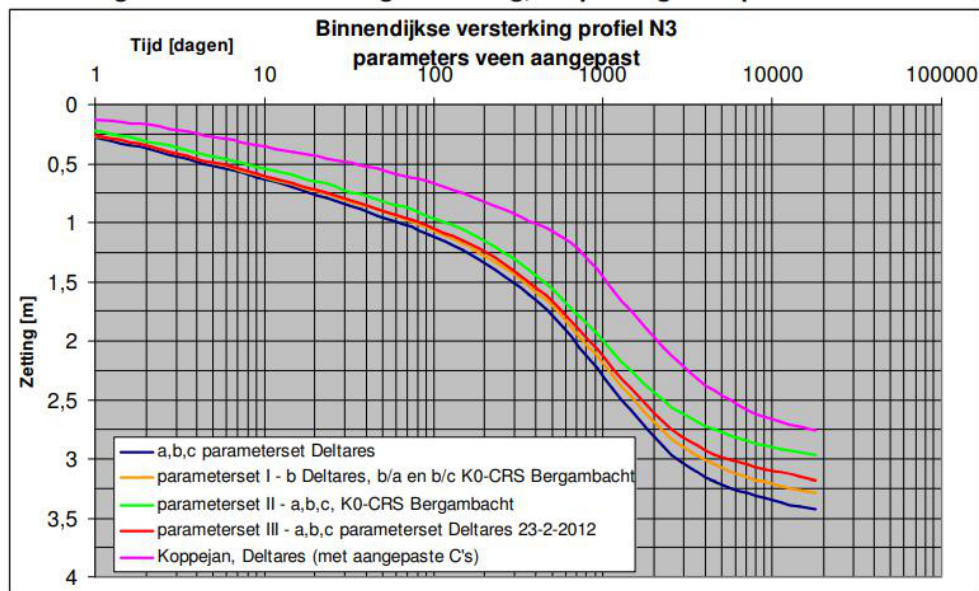
Afbeelding 5.2. Resultaten zettingberekening, aanpassing veen parameters

De consolidatieduur wordt geschat op ongeveer 3000 tot 4000 dagen, dus zo'n 10 jaar.

Bovenstaande berekeningen zijn in conflict met de berekeningen van het rapport:

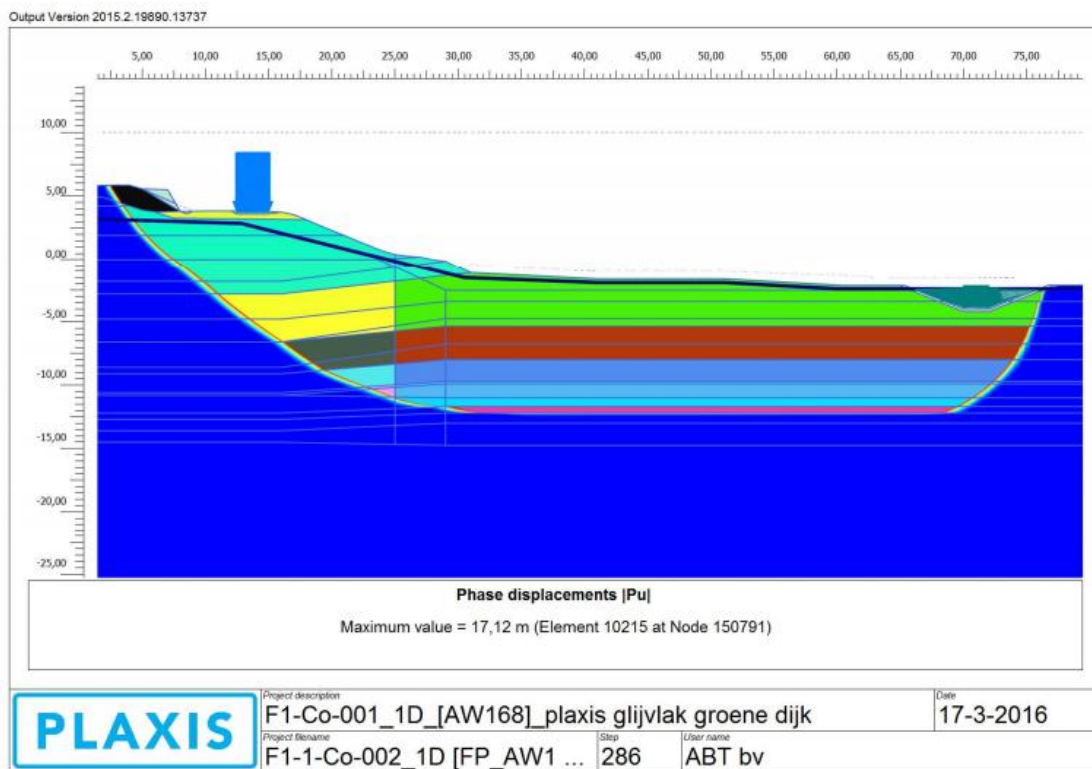
Ook wordt er door Witteveen+Bos geadviseerd om met eindige elementen modellen (Plaxis) naar dit probleem te kijken.

Nu is er wel met Plaxis gerekend om de glijvlakken te bepalen en om de stabiliteit te bepalen, maar niet zoals bij de notitie “Toetsing paalfundering bij dijkversterking” om de effecten op maatgevende huizen en funderingen te toetsen.

Deze zeer noodzakelijke berekeningen ontbreken dus, omdat de combinatie haar eigen advies niet heeft opgevolgd.

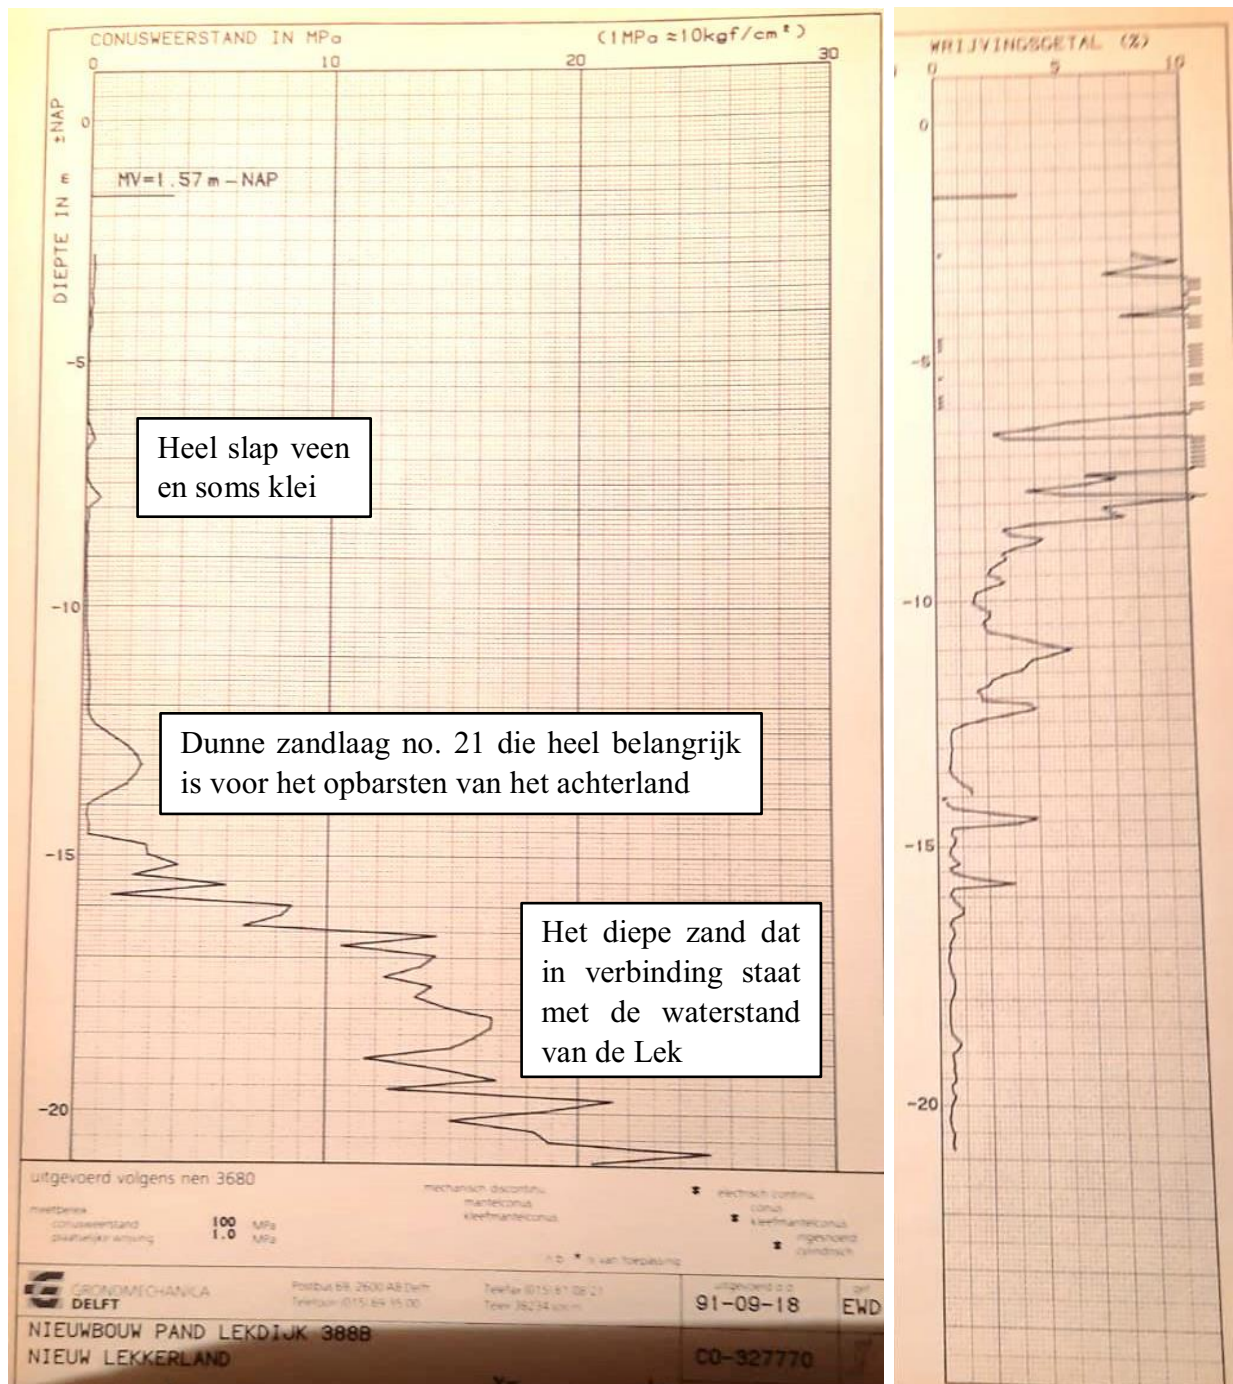
Sondering 1 bij Lekdijk 388

De twee sonderingen bij Lekdijk 388 zijn in 1991 gemaakt door GeoDelft (voorloper van Deltares).

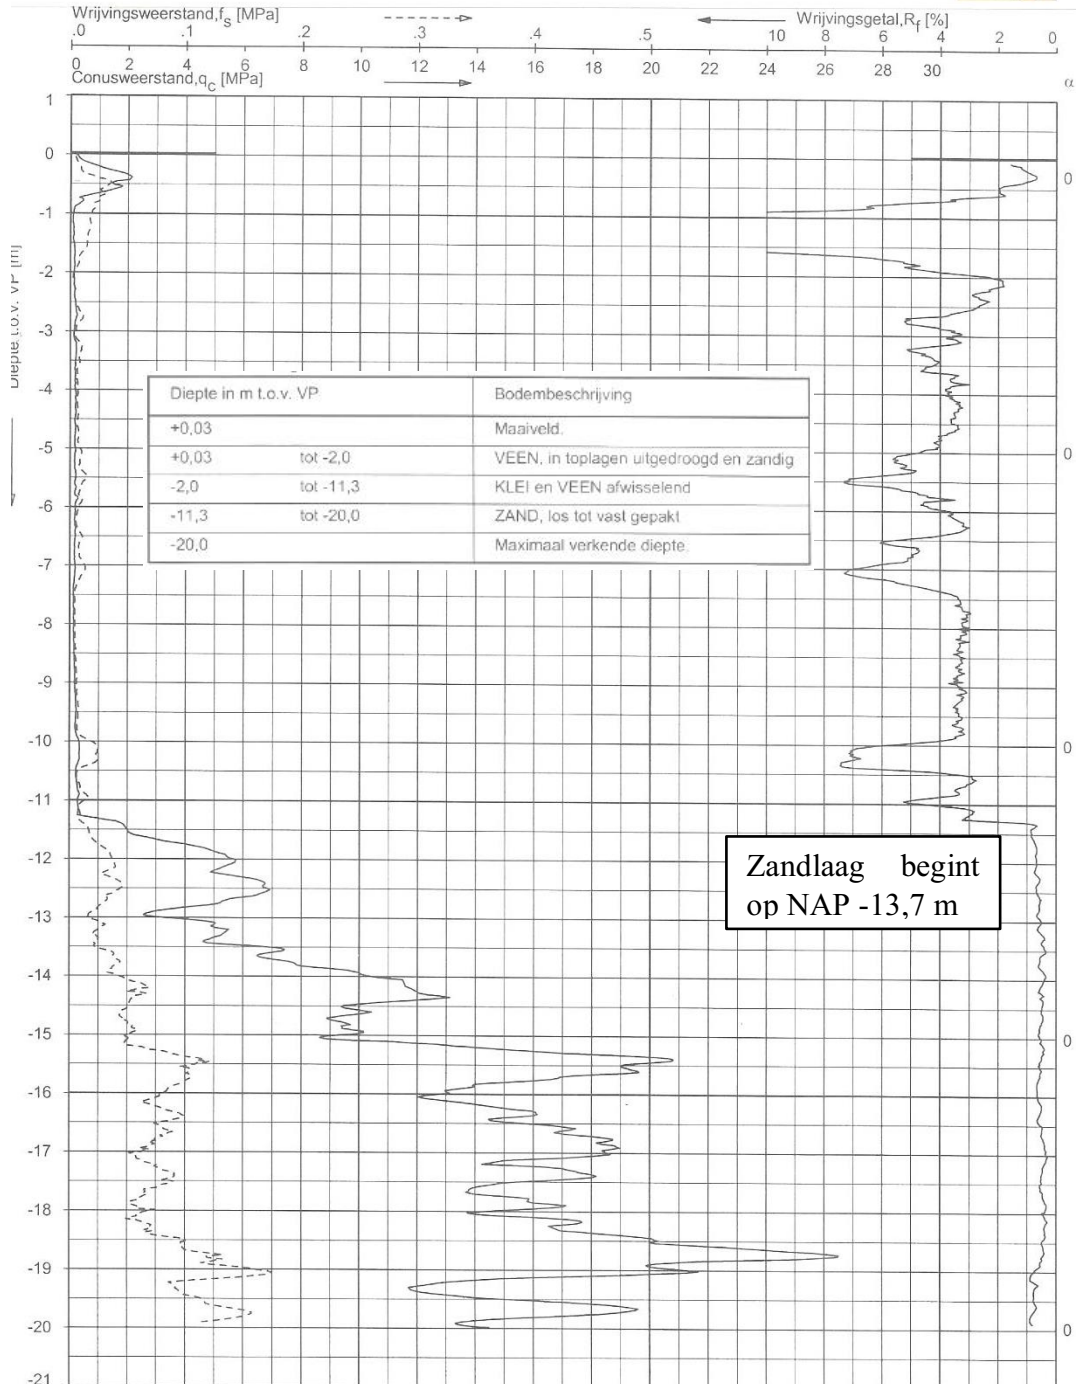
Sonderingen bij Lekdijk 24a

Zandlaag begint op NAP -13,7 m

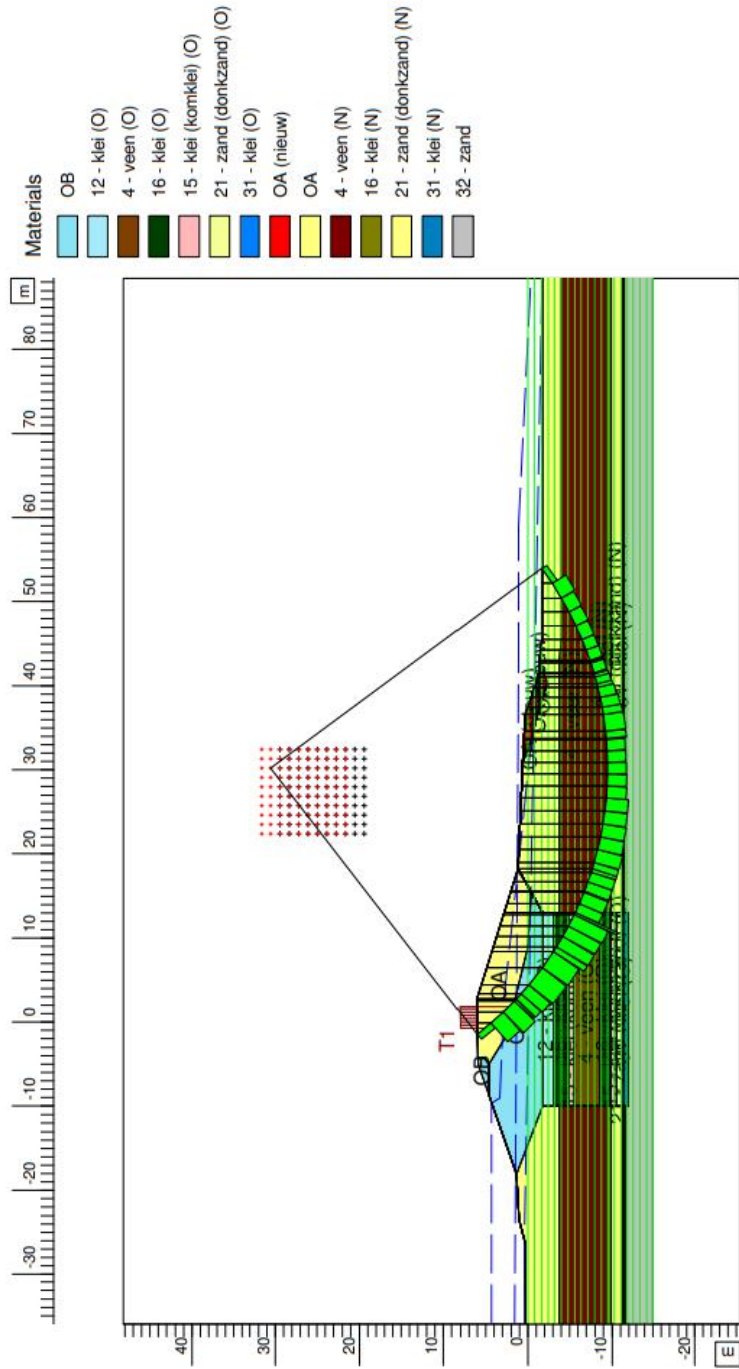
Shear Stress Bishop

Radius : 40.03 [m]
Safety : 1.38

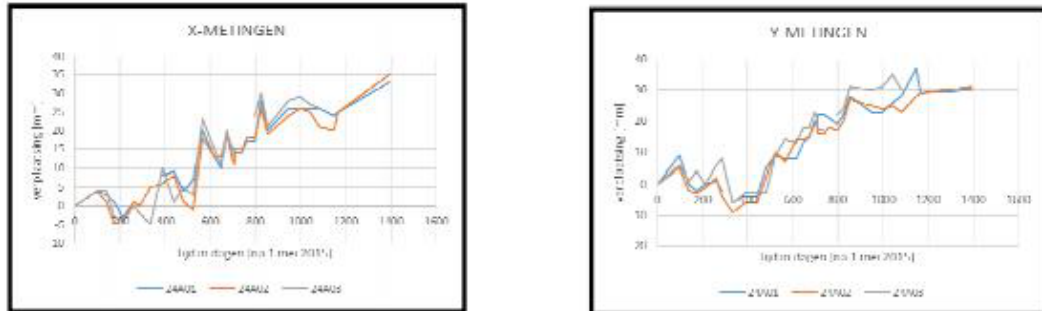
Figuren 12 en 13:

De meetresultaten van herhalingsmetingen zijn grafisch uitgewerkt en opgenomen in de figuren 12 tot en met 14:

de horizontale verplaatsing van de meetpunten 24A01 en 24A03. Uit de grafieken blijkt duidelijk dat alle 3 de meetpunten vrijwel een gelijke horizontale verplaatsing zijn ondergaan in de periode 1 mei 2015 tot en met 22 februari 2019. Helaas ontbreekt informatie omtrent het toegepaste assenstelsel maar het is meer dan waarschijnlijk dat de woning van de Lekdijk af is verplaatst. Uit de meetresultaten blijkt dat de woning over de genoemde periode zowel in x-richting als in y-richting meer dan 30 mm is verplaatst.

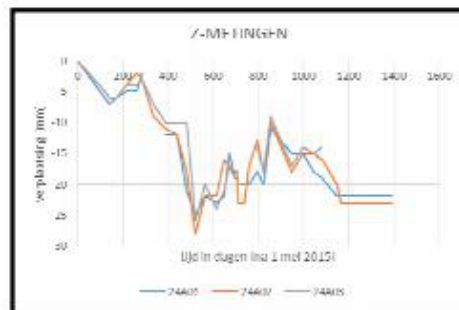
Figuur 14: de verticale verplaatsing van de meetpunten 24A01 en 24A03. Uit de grafiek blijkt dat alle 3 de meetpunten vrijwel een gelijke verticale verplaatsing hebben ondergaan

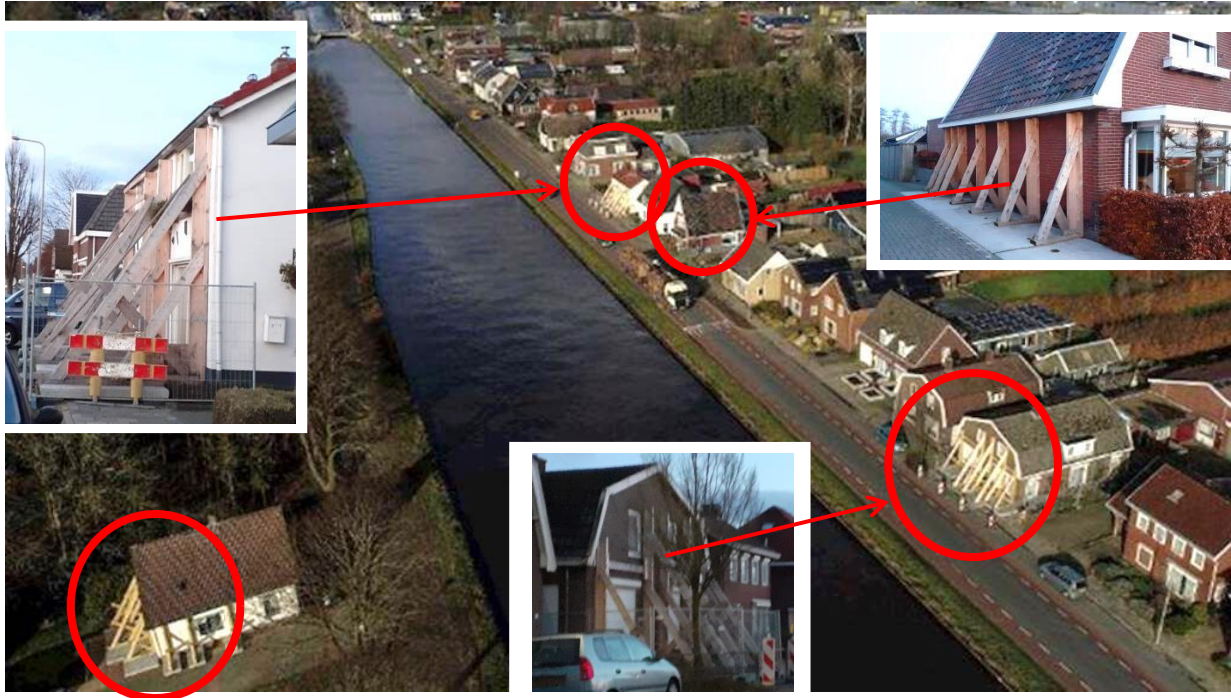
Onderstaande luchtfoto is van RTVoost en toont slechts enkele van de zeer vele huizen die totaal vernietigd zijn door verzakkingen die zijn ontstaan door ondergronds wegspoelen van zand (piping), alleen langs het kanaal en alleen sinds het dieper baggeren van het kanaal.

De gestutte huizen aan de Vriezenveenseweg en de Vierzonenweg in Vroomshoop.

Het kanaal Almelo-De Haandrik is in een korte tijd zeer sterk vergroot. In 1992 werd het nog vergroot voor enkelstrooks scheepvaart tot 250 ton, in 2012 was het kanaal al grotendeels vergroot voor dubbelstrooks scheepvaart tot 700 ton en enkelstrooks scheepvaart tot 1000 ton. Bij het vergroten van het kanaal heeft de provincie Overijssel nooit rekening gehouden met piping.

In beide gevallen kan de piping het best zo snel mogelijk gestopt worden door het kanaalpeil te verlagen, omdat anders de huizen van de burgers nog meer schade oplopen, de waterkeringen ook meer schade oplopen, en er niet met herstelwerkzaamheden begonnen kan worden.

Aanvullend grondonderzoek, met hulp van boringen in de buurt van de meest verzakte huizen, kan met behulp van korrelverdelingsdiagrammen, meer duidelijk maken hoe het piping proces precies verloopt. Nieuwe peilbuizen zouden de lekkage van het kanaal kunnen meten.
